遂宁川能能源有限公司土壤2021年 污染隐患排查报告及整改方案

委托单位：遂宁川能能源有限公司

编制单位：四川省中晟环保科技有限公司

编制时间：2021年9月

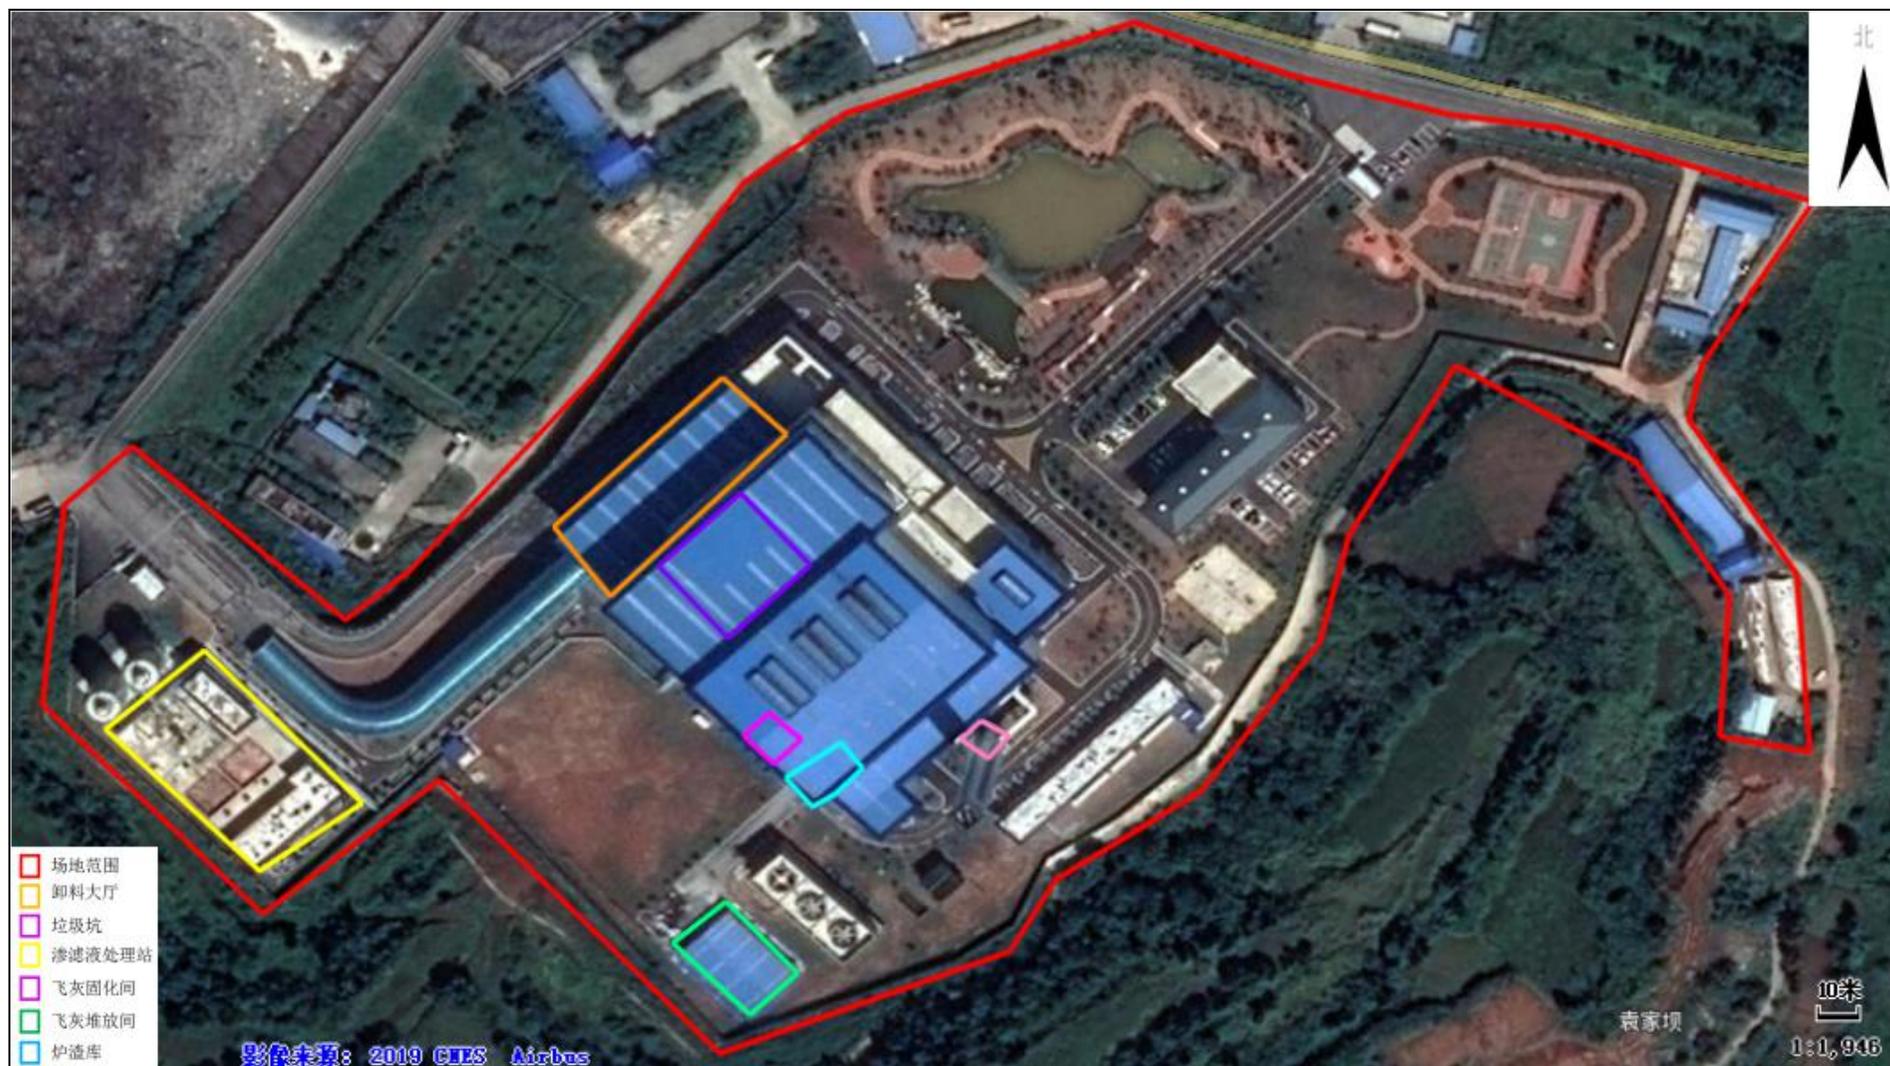
图 1-1 排查范围图

此次土壤隐患排查范围为遂宁川能能源有限公司，位于四川省遂宁市船山区龙凤镇石桥村2组79号，厂区中心地理坐标：105.645647°E，30.394644°N。排查范围主要涉及垃圾接收区、垃圾储存区、垃圾处理区、烟气处理区、飞灰固化区、渗滤液处理区、水处理区等，重点排查区域为渗滤液处理区与垃圾储存区、飞灰固化区。排查范围见图1-1。

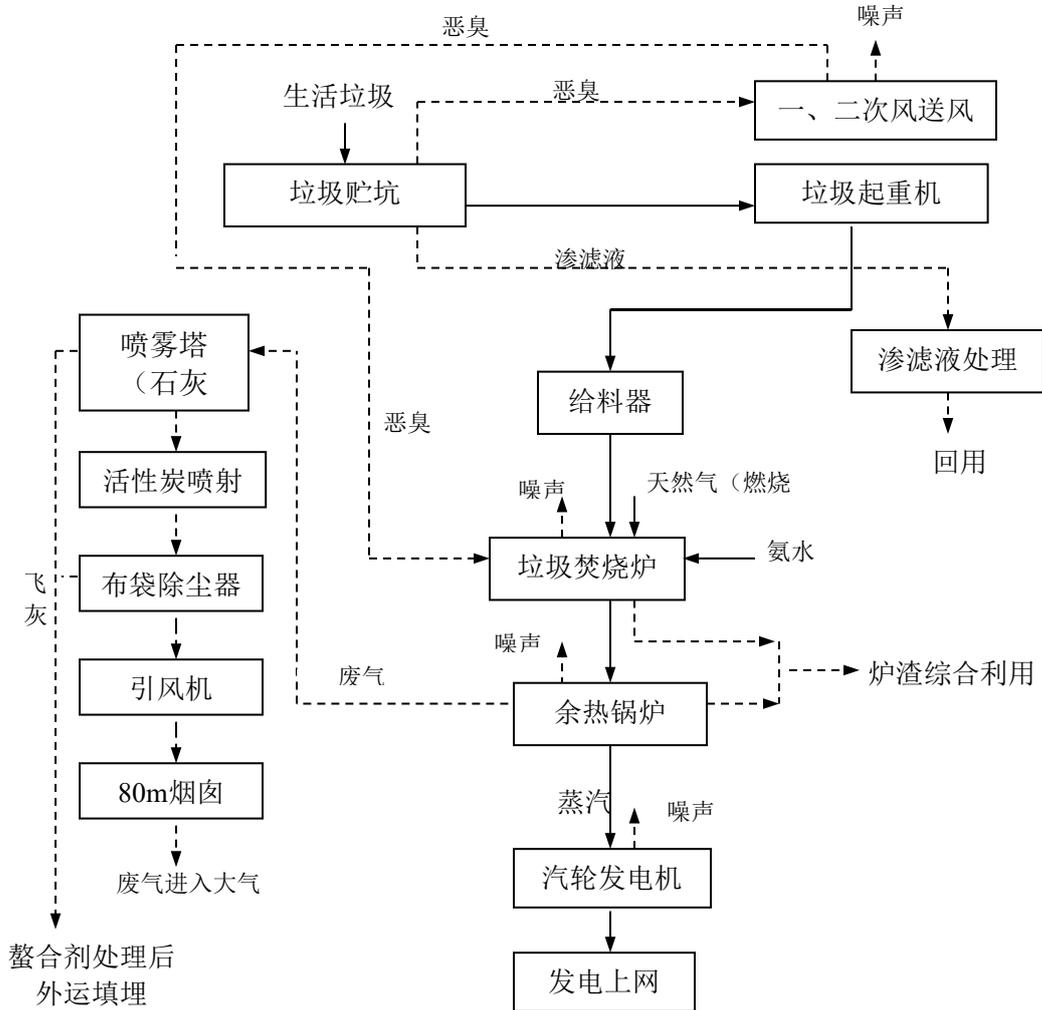
图 2-2 生产工艺流程图

运载垃圾的运输车称重后通过垃圾倾卸门将垃圾倾倒入垃圾贮坑中。垃圾在垃圾贮坑中存放 3~5 天脱除一定的渗滤液水分后，热值得以提高。垃圾起重机将脱水后的垃圾送至焚烧炉的给料井，经过给料斗及给料槽后，给料器把垃圾推到往复式机械炉排上进行干燥、燃烧、燃烬及冷却，垃圾在炉排上的停留时间约为 1.5~2.5 小时。通过对焚烧炉炉膛结构尺寸进行特殊设计、敷设耐火材料、配置合理的一、二次风助燃空气系统等措施，垃圾在焚烧炉内着火稳定并能完全燃烧，所产生的烟气能够在燃烧室内维持 850℃以上温度下的停留时间≥2 秒，垃圾燃烧后的炉渣热灼减率≤3%。同时通过喷入氨水控制 NO_x 的生成。烟气进入余热锅炉以后，通过与锅炉中的水进行充分的热交换，产生中温中压的过热蒸汽，进入汽轮发电机组做功产生电能，汽轮发电机组所发电力除了电厂自用电之外，大部分经 110kV 线路接入电网系统。垃圾燃烬后剩下的灰渣经除渣机收集，用皮带输送到渣坑，最后送至遂宁爱绿城环保科技有限公司回收。烟气处理采用半干法烟气处理技术——“SNCR 系统（炉内添加氨水脱氮）+石灰浆喷雾塔+活性炭吸附+布袋除尘器”，通过向喷雾塔喷入石灰浆来控制烟气中的酸性气体，在布袋除尘器入口前喷入活性炭来控制重金属、二噁英，布袋除尘器有效滤除烟气中的粉尘等污染物，然后经引风机抽出，通过 80m 高烟囱排入大气。喷雾塔、布袋除尘器收集下来的飞灰及烟气处理系统的残余物，经添加螯合剂处理后运至遂宁市安居区城市生活垃圾处理厂填埋处理。垃圾产生的渗滤液采用“除渣预处理+调节池+UASB+AO+超滤+纳滤+反渗透”处理工艺进行处理，将废水中的 COD、NH₃-N

等污染物去除，出水全部回用于出渣机、飞灰固化、烟气降温、石灰制浆、垃圾卸料区及车辆冲洗水，反渗透膜产生的浓水回喷到焚烧炉。

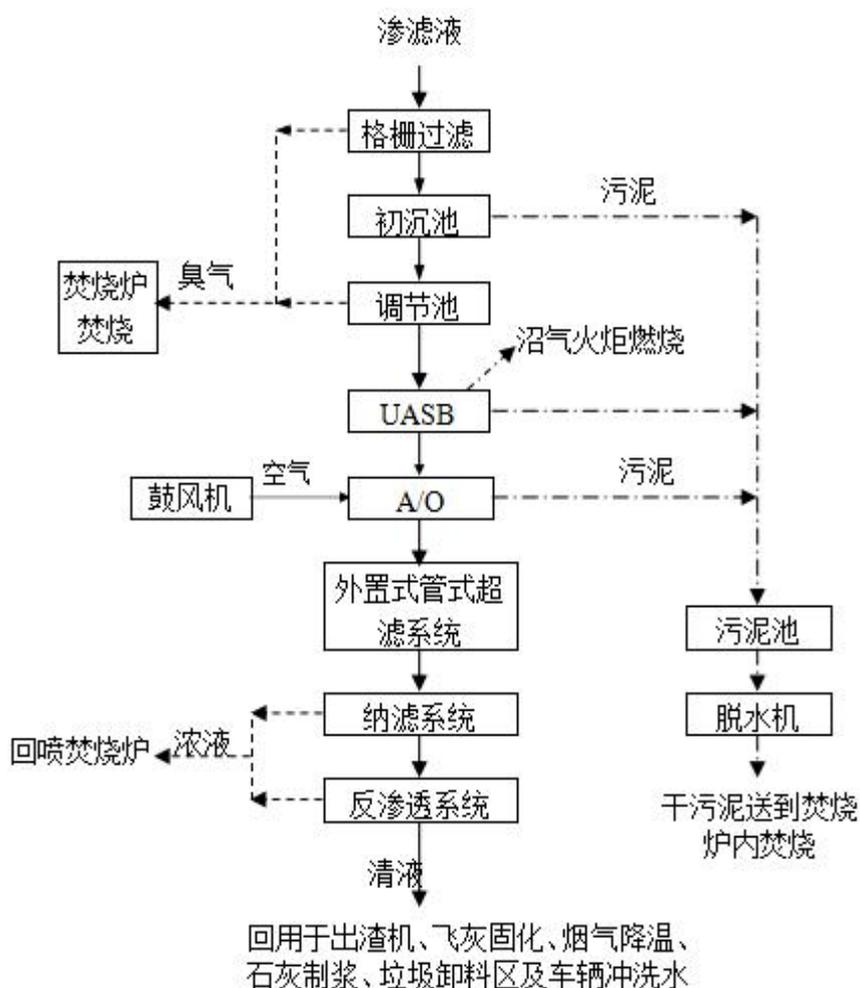
图2-3 渗滤液处理系统工艺流程图

厂内渗滤液处理站设计处理能力为 300m³/d, 采用“除渣预处理+调节池+UASB+A/O+超滤+纳滤+反渗透”处理工艺。渗滤液处理站出水全部回用于出渣机、飞灰固化、石灰制浆、垃圾卸料区及车辆冲洗水, 反渗透膜产生的浓水回喷到焚烧炉。渗滤液处理工艺流程见图 2-3。

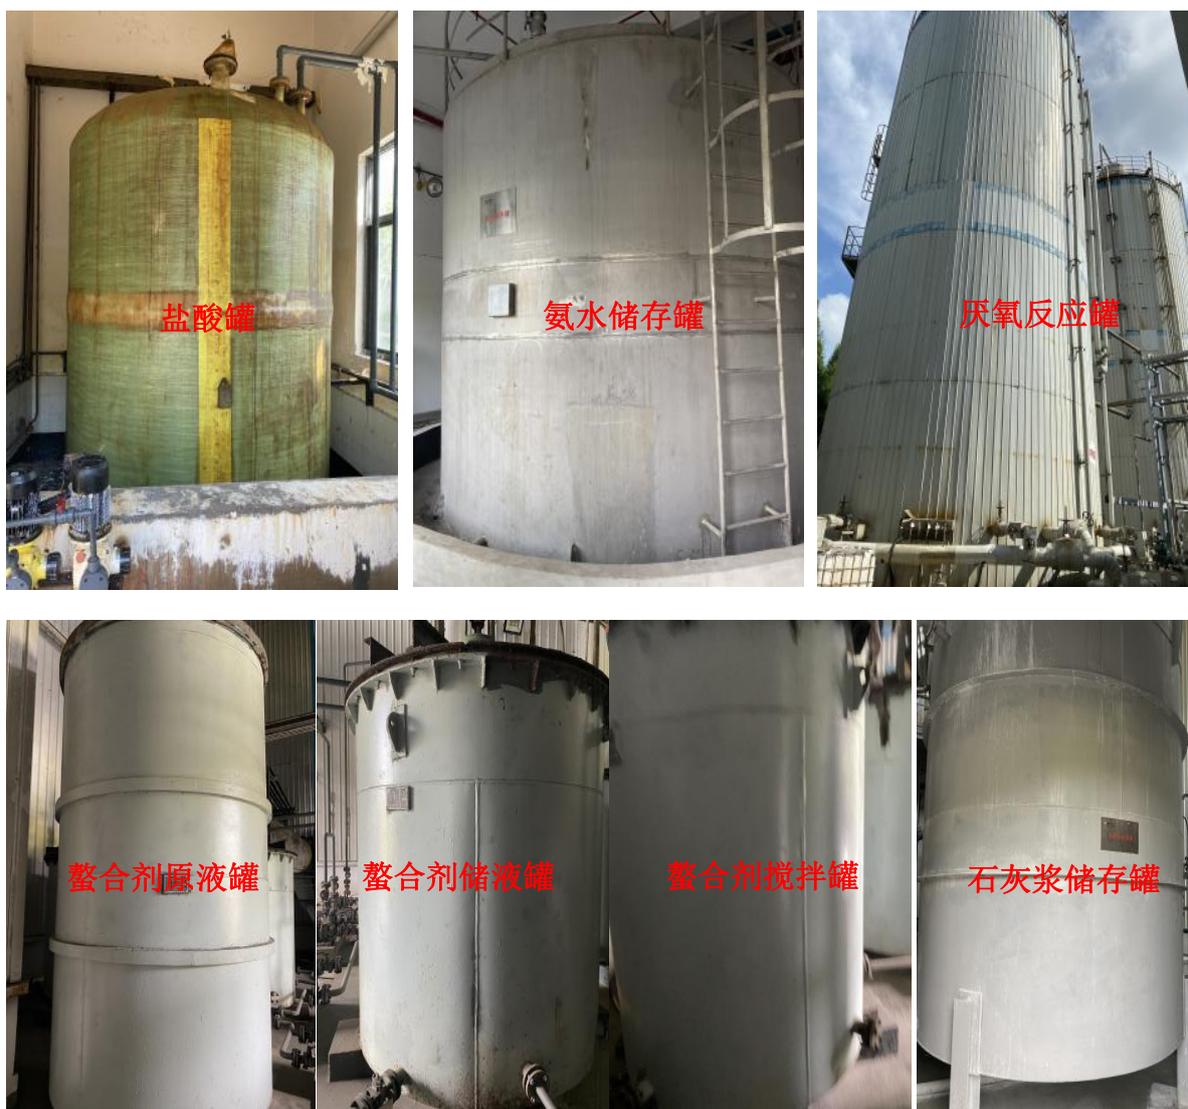
图 4-1 接地罐现场情况

序号	涉及工业活动	所处位置	现状描述	现有预防或管理措施	是否存在隐患
1	盐酸罐	膜处理间	1个容量为10 m ³ 的耐酸碱材质	单层耐酸碱材质，每天巡检，设置了围堰、液位仪、截留沟。围堰采用了混凝土进行重点防渗。	无
2	氨水储存罐	SNCR间	1个容量为30m ³ 的PE材质	单层PE材质，每天巡检、定期维护，设置了液位仪、截留沟。地面采用了混凝土进行防渗，地面无破损。	无
3	厌氧反应罐	水处理中心	2个容量为1600m ³ 的碳钢防腐材质	单层碳钢防腐材质，每天巡检、定期维护，设置了液位仪、截留沟。	无
4	螯合剂原液罐	飞灰固化间	1个容积10m ³ 的Q235B/PE材质	单层Q235B/PE材质，每天巡检、定期维护，地面采用了混凝土进行防渗处理，地面无破损。	无
5	螯合剂储液罐	飞灰固化间	1个容积5m ³ 的Q235B/PE材质	单层Q235B/PE材质，每天巡检、定期维护，地面采用了混凝土进行防渗处理，地面无破损。	无

6	螯合剂搅拌罐	飞灰固化间	1个容积5m ³ 的Q235B/PE材质	单层Q235B/PE材质，每天巡检、定期维护，地面采用了混凝土进行防渗处理，地面无破损。	无
7	石灰浆储存罐	石灰浆制备间	1个容积为20 m ³ 的单层不锈钢	单层不锈钢储存罐，外壁完好无渗漏现象，地面采用了抗渗混凝土进行防渗处理，地面无破损。车间每日巡检、定期维护。	无

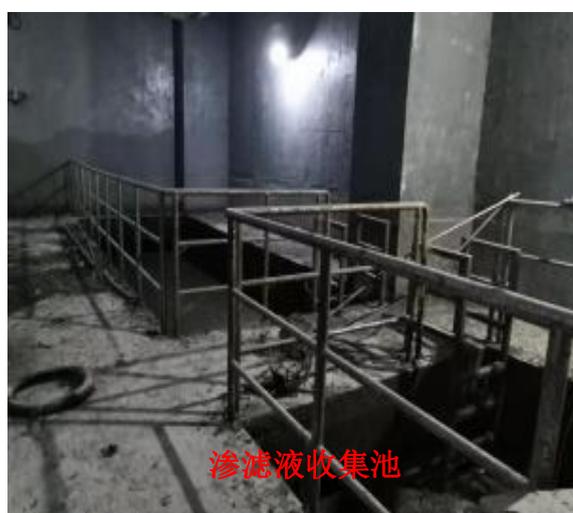
图 4-2 池体现场情况

序号	涉及工业活动	所处位置	现状描述	现有预防或管理措施	是否存在隐患
1	渗滤液收集池	膜处理间	1个容量为320m ³ 的渗滤液收集池	设有检查泄漏检测设施，并定期检查，确保正常运行；每日巡检，采取“环氧树脂膜+防渗混凝土+刚性垫层”防渗。	无

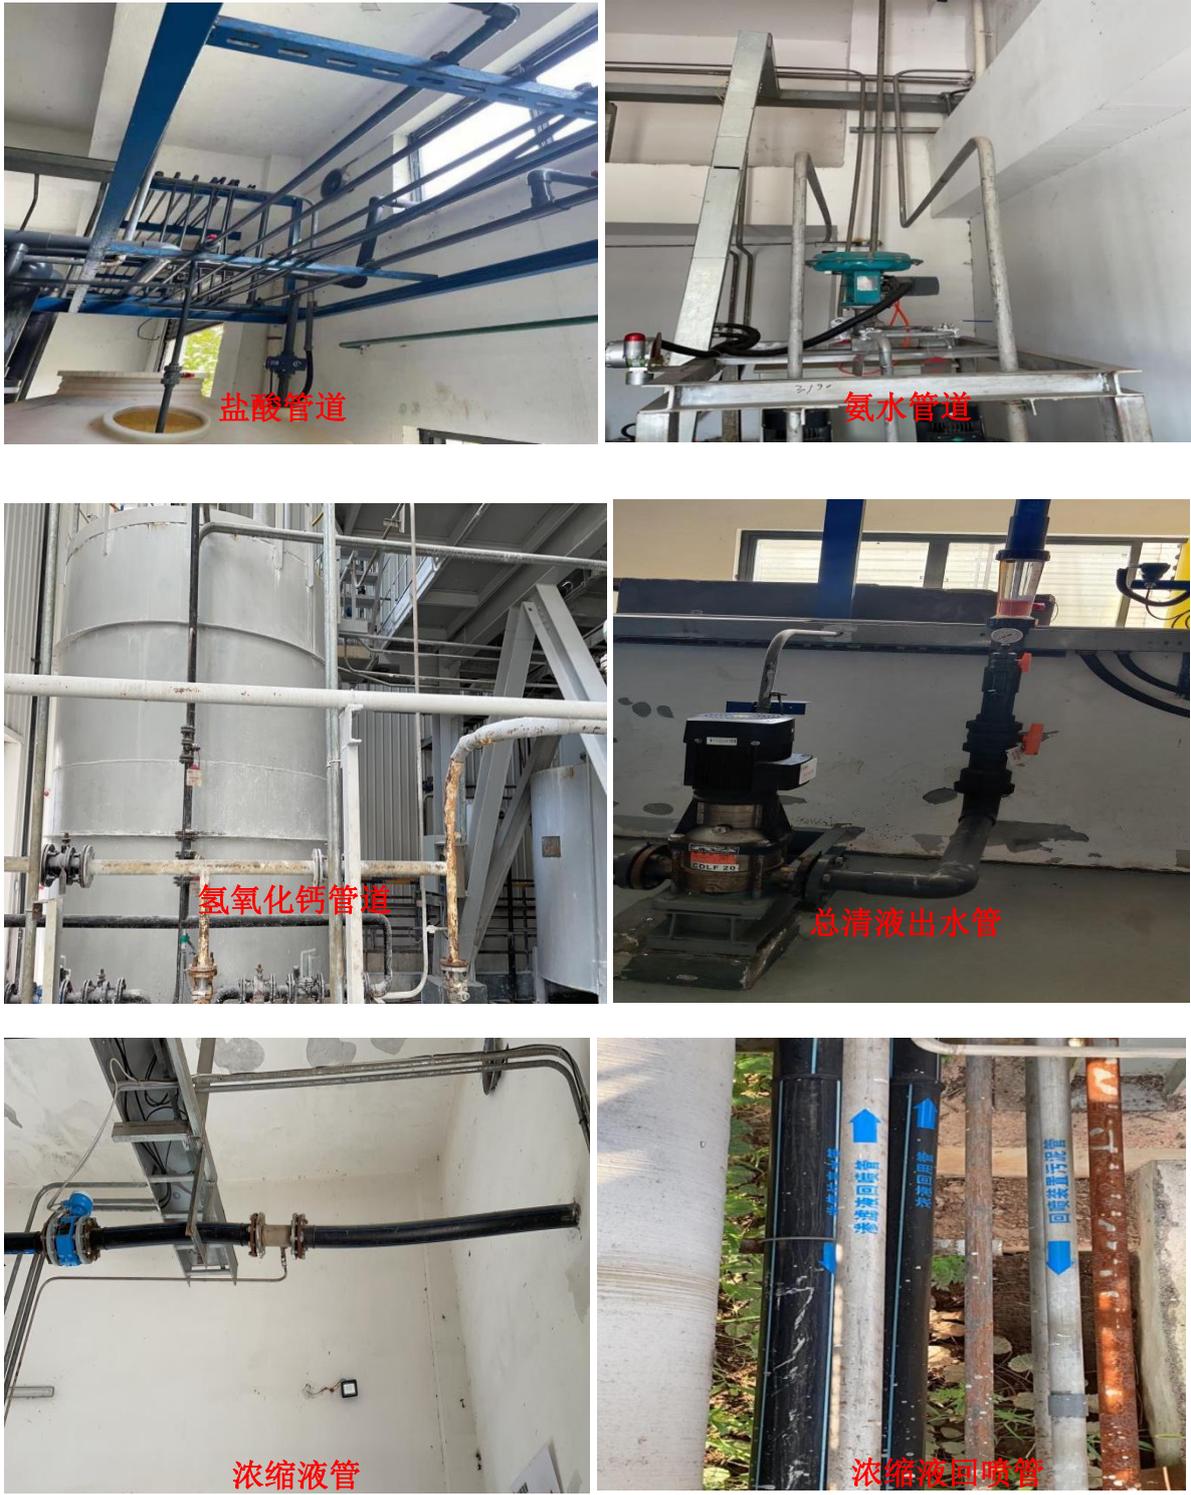
图 4-3 物料输送管道

序号	涉及工业活动	所处位置	现状描述	现有预防或管理措施	是否存在隐患
1	盐酸管道	水处理中心	架空输送、PE 材质、单层，未见破损、无渗漏痕迹、盐酸输送管道状况良好	管道阀门与接口处定期进行渗漏检查，管道每日进行巡检、建有管道渗漏应急应对措施。针对事故管理配备专业人员和泄漏收集等设备。	无
2	氨水管道	SNCR间	架空输送、PE 材质、单层，外包装一层不锈钢管道、未见破损、无渗漏痕迹、盐酸输送管道状况良好	管道阀门与接口处定期进行渗漏检查，管道每日进行巡检、建有管道渗漏应急应对措施。针对事故管理配备专业人员和泄漏收集等设备。	无
3	氢氧化钙管道	石灰浆制备间	架空输送、PE 材质、单层，外包装一层不锈钢管道、未见破损、无渗漏痕迹、氢氧化钙管道状况良好	管道阀门与接口处定期进行渗漏检查，管道每日进行巡检、建有管道渗漏应急应对措施。针对事故管理配备专业人员和泄漏收集等设备。	无
4	总清液出水管	膜处理间	地表输送，PVC 管。无渗漏痕迹、总清液出水管状况良好	管道阀门与接口处定期进行渗漏检查，管道每日进行巡检、建有管道渗漏应急应对措施。针对事故管理配备专业人员和泄漏收集等设备。	无
5	浓缩液管	水处理中心	地表输送、碳钢材质，单层	管道阀门与接口处定期进行渗漏检查，管道每日进行巡检、建有管道渗漏应急应对措施。针对事故管理配备专业人员和泄漏收集等设备。	无
6	浓缩液回喷管	水处理中心	架空输送、PE 材质、单层，外包装一层不锈钢管道、未见破损、无渗漏痕迹、浓缩液回喷管状况良好	管道阀门与接口处定期进行渗漏检查，管道每日进行巡检、建有管道渗漏应急应对措施。针对事故管理配备专业人员和泄漏收集等设备。	无

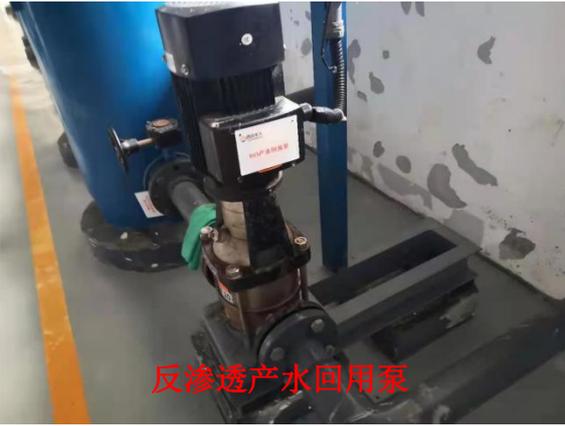
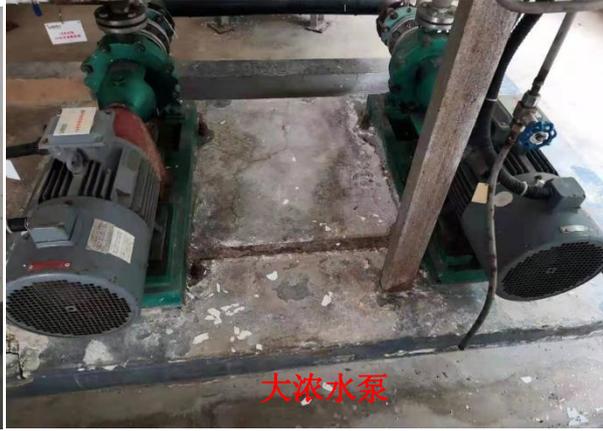
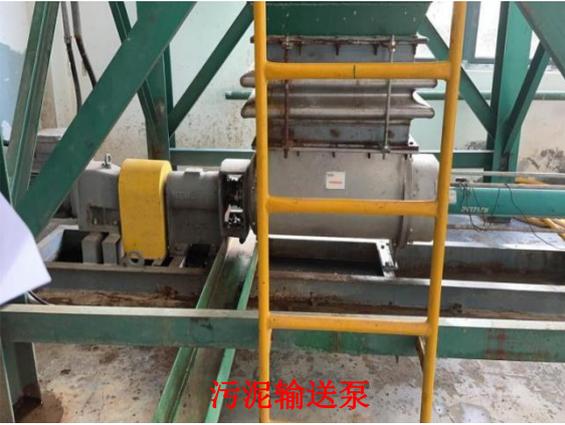
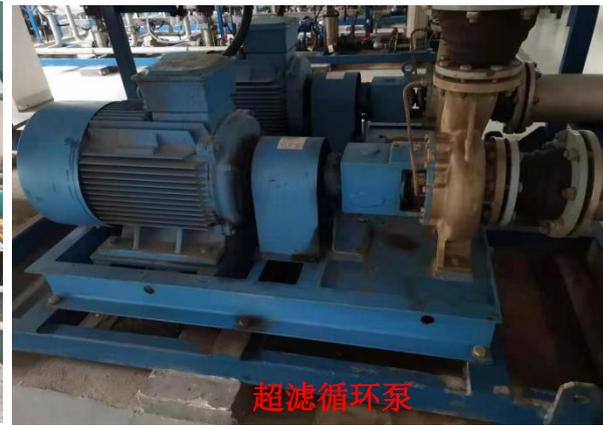
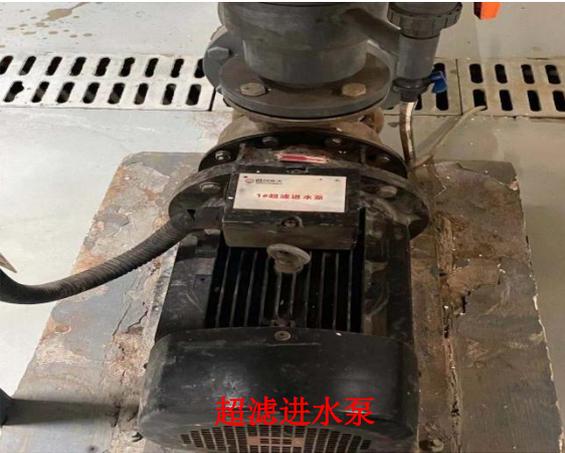
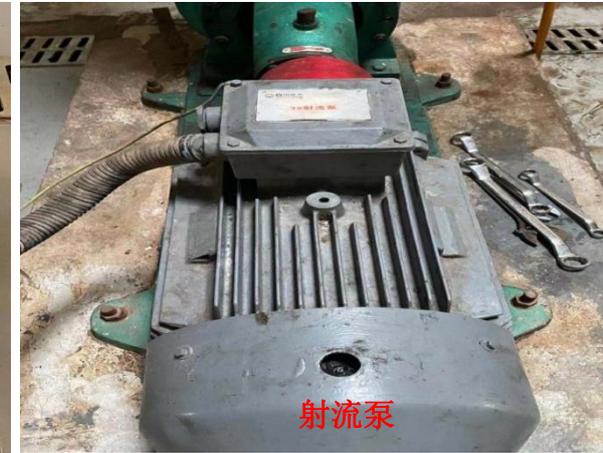
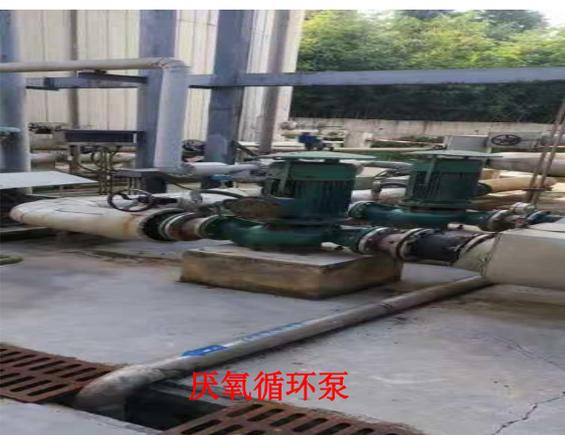
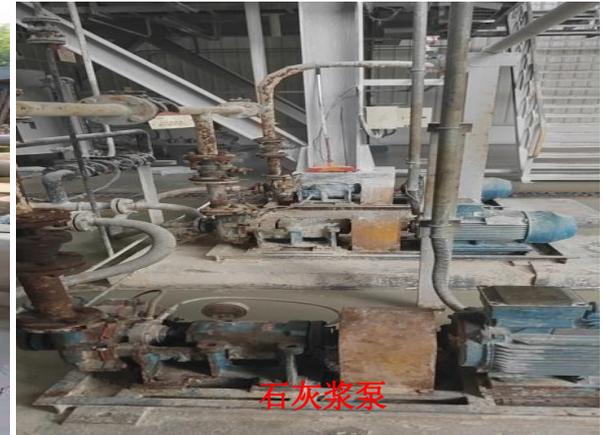
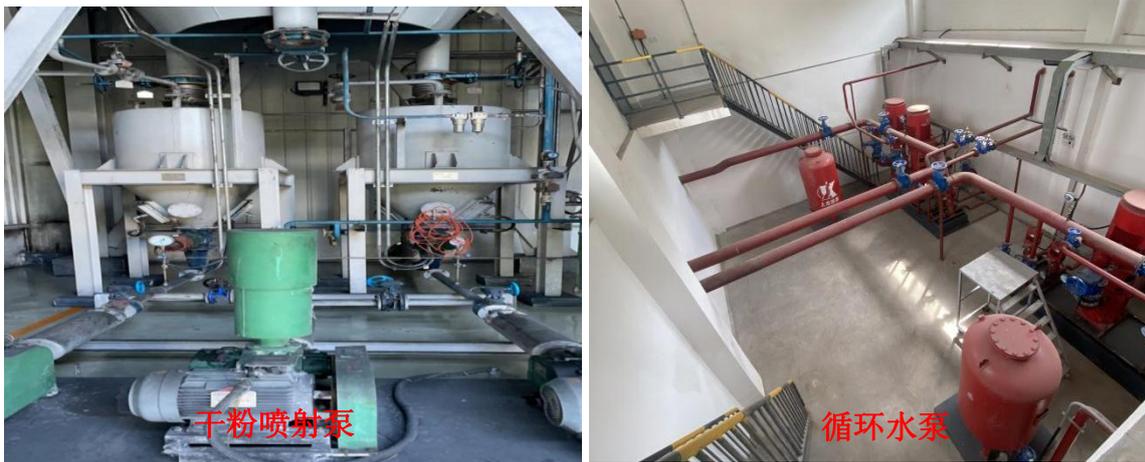
图 4-4 传输泵

序号	涉及工业活动	所处位置	现状描述	现有预防或管理措施	是否存在隐患
1	反渗透产水回用泵	水处理中心	密封效果一般的泵，泵体安装在钢砼硬化地面	四周统一设置截流沟，泵周围地面采用混凝土进行防渗处理。地面无裂纹、破损，齿轮、泵轴等无“跑、冒、滴、漏”现象，定期对泵进行巡查，观测是否有泄漏痕迹，同时针对泵泄漏制定了完善的管理办法。	无
2	大浓水泵	水处理中心	密封效果一般的泵，泵体安装在钢砼硬化地面	四周统一设置截流沟，泵周围地面采用混凝土进行防渗处理。地面无裂纹、破损，齿轮、泵轴等无“跑、冒、滴、漏”现象，定期对泵进行巡查，观测是否有泄漏痕迹，同时针对泵泄漏制定了完善的管理办法。	无
3	污泥输送泵	水处理中心	密封效果一般的泵，泵体安装在钢砼硬化地面	四周统一设置截流沟，泵周围地面采用混凝土进行防渗处理。地面无裂纹、破损，齿轮、泵轴等无“跑、冒、滴、漏”现象，定期对泵进行巡查，观测是否有泄漏痕迹，同时针对泵泄漏制定了完善的管理办法。	无
4	超滤循环泵	水处理中心	密封效果一般的泵，泵体安装在钢砼硬化地面	四周统一设置截流沟，泵周围地面采用混凝土进行防渗处理。地面无裂纹、破损，齿轮、泵轴等无“跑、冒、滴、漏”现象，定期对泵进行巡查，观测是否有泄漏痕迹，同时针对泵泄漏制定了完善的管理办法。	无
5	超滤进水泵	水处理中心	密封效果一般的泵，泵体安装在钢砼硬化地面	四周统一设置截流沟，泵周围地面采用混凝土进行防渗处理。地面无裂纹、破损，齿轮、泵轴等无“跑、冒、滴、漏”现象，定期对泵进行巡查，	无

密封效果一般的泵，泵体安装在钢砼硬化地面观测是否有泄漏痕迹，同时针对泵泄漏制定了完善的管理办法。	
6	射流泵	水处理中心	密封效果一般的泵，泵体安装在钢砼硬化地面	四周统一设置截流沟，泵周围地面采用混凝土进行防渗处理。地面无裂纹、破损，齿轮、泵轴等无“跑、冒、滴、漏”现象，定期对泵进行巡查，观测是否有泄漏痕迹，同时针对泵泄漏制定了完善的管理办法。	无
7	厌氧循环泵	水处理中心	密封效果一般的泵，泵体安装在钢砼硬化地面	泵周围地面采用混凝土进行防渗处理。地面无裂纹、破损，齿轮、泵轴等无“跑、冒、滴、漏”现象，定期对泵进行巡查，观测是否有泄漏痕迹，同时针对泵泄漏制定了完善的管理办法。	无
8	石灰浆泵	石灰浆制备间	密封效果一般的泵，泵体安装在钢砼硬化地面	泵周围地面采用混凝土进行防渗处理。地面无裂纹、破损，齿轮、泵轴等无“跑、冒、滴、漏”现象，定期对泵进行巡查，观测是否有泄漏痕迹，同时针对泵泄漏制定了完善的管理办法。	无
9	干粉喷射泵	干粉间	密封效果一般的泵，泵体安装在钢砼硬化地面	泵周围地面采用混凝土进行防渗处理。地面无裂纹、破损，齿轮、泵轴等无“跑、冒、滴、漏”现象，定期对泵进行巡查，观测是否有泄漏痕迹，同时针对泵泄漏制定了完善的管理办法。	无
10	循环水泵	综合水泵房	密封效果一般的泵，泵体安装在钢砼硬化地面	设置在单独房间内，泵周围地面采用混凝土防渗处理。地面无裂纹、破损，齿轮、泵轴等无“跑、冒、滴、漏”现象，定期对泵进行巡查，观测是否有泄漏痕迹，同时针对泵泄漏制定了完善的管理办法。	无

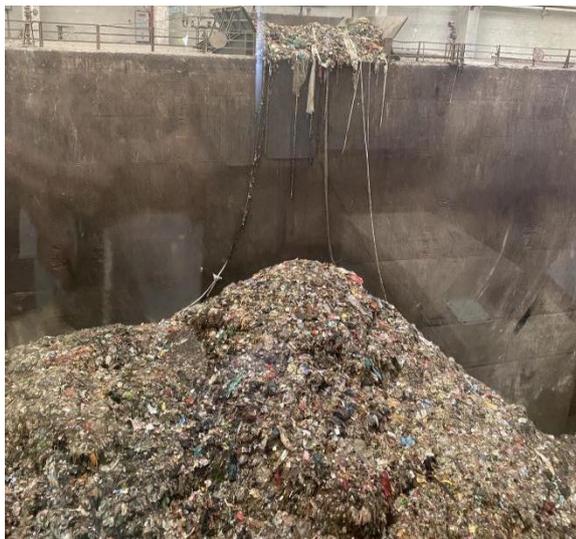
图 4-5 散装货物储存

序号	涉及工业活动	所处位置	现状描述	现有预防或管理措施	是否存在隐患
1	垃圾贮坑	垃圾仓	1 个，容积930m ³	车间巡检、采取“环氧树脂膜+防渗混凝土+刚性垫层”防渗。三防完善、建有渗漏应急应对措施	无

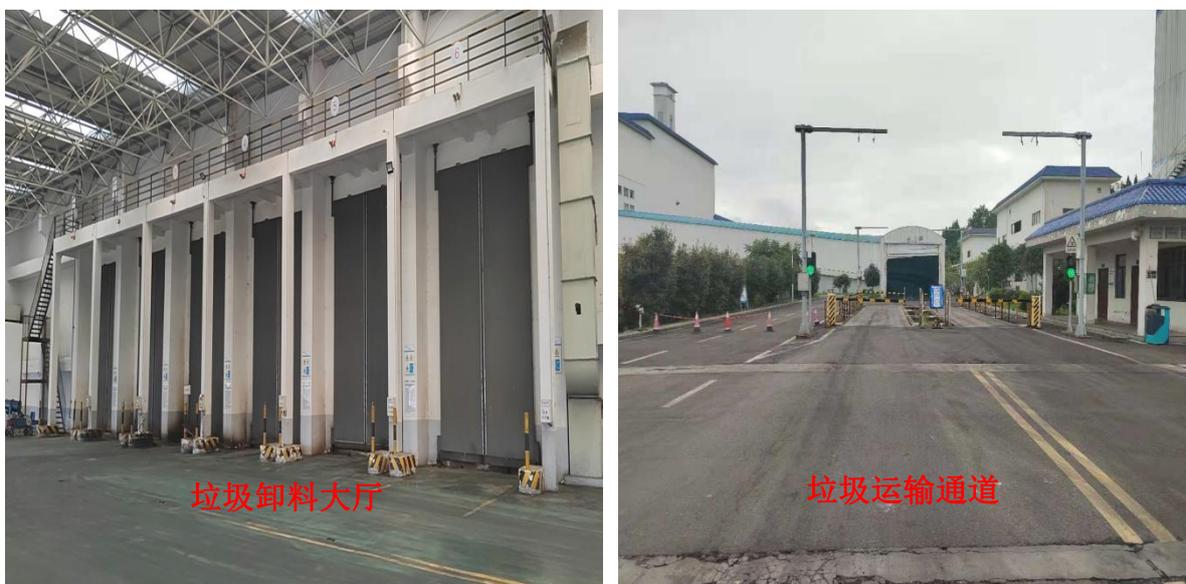
图 4-6 散装货物传输

序号	涉及工业活动	所处位置	现状描述	现有预防或管理措施	是否存在隐患
1	垃圾卸料大厅	卸料大厅	卸货平台在整体建筑2楼，卸料大厅采用钢筋混凝土结构，轻钢屋面。采用6个电动卸料门，每个门宽3.5m	采取“环氧涂料+抗渗混凝土”防渗。车间巡检、三防完善、建有渗漏应急应对措施	无
2	垃圾运输通道	卸料大厅	垃圾运输车通过运输通道进入卸货平台，地面均已硬化防渗	车间巡检、阀门渗漏检查、三防完善、建有渗漏应急应对措施	是

整改对象	整改类型	存在的问题	具体整改措施	负责人	责任部门	整改期限
厂内道路	工程整改	运输坡道拐角处，运输地面出现裂缝。	对运输地面裂缝处用符合国家标准或行业标准的水泥或抗渗混凝土进行修补。	郑瑞闯	安环部	2021年11月前完成

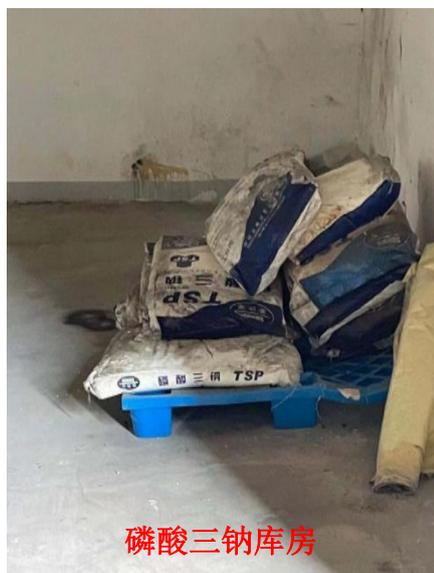
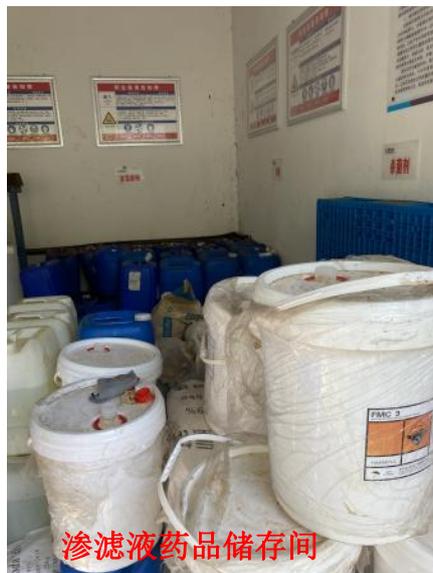
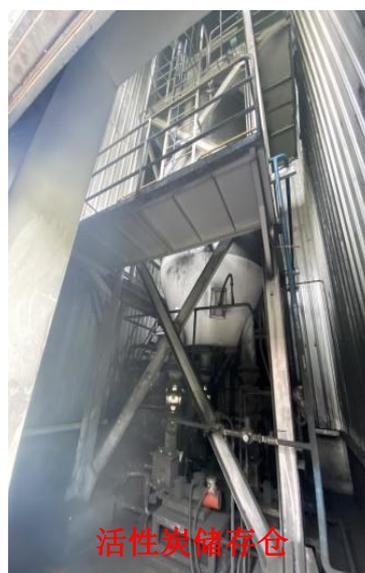
图 4-7 包装货物储存现状

序号	涉及工业活动	所处位置	现状描述	现有预防或管理措施	是否存在隐患
1	磷酸三钠库房	主厂房	内塑外编的袋装，25kg/袋	加强管理、车间巡检、三防完善、防止包装破损或泄漏，同时设置了泄漏事故的应急管理办法。	无
2	渗滤液药品储存间	水处理中心	内塑外编的袋装，25kg/袋；桶装，25kg/桶	加强管理、车间巡检、三防完善、防止包装破损或泄漏，同时设置了泄漏事故的应急管理办法。	无
3	活性炭储存仓	活性炭储存间	独立房间，地面均已硬化	厂区定期对活性炭储存仓进行巡查检测，同时针对可能发生的泄漏事故等配备专业的人员和设施。车间巡检、三防完善、建有渗漏应急应对措施	无

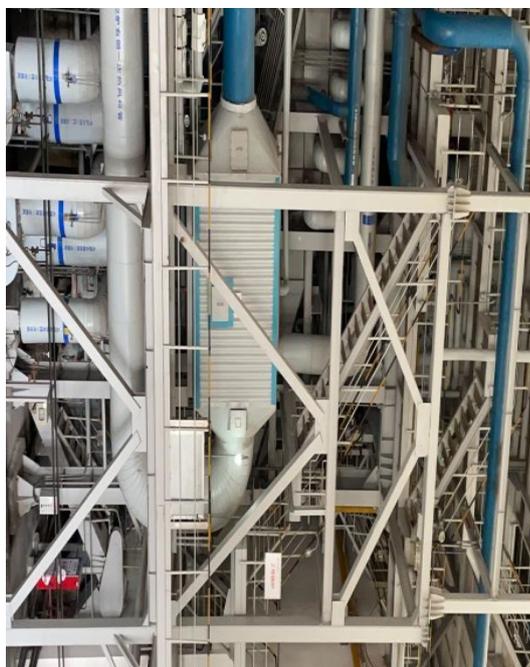
图 4-8 生产区现状

序号	涉及工业活动	所处位置	现状描述	现有预防或管理措施	是否存在隐患
1	焚烧炉	主厂房	架空布置于车间内，生产车间地面采用了抗渗混凝土+环氧地坪进行重点防渗	车间巡检、三防完善、滴漏设施、定期维护、建有渗漏应急应对措施。	无

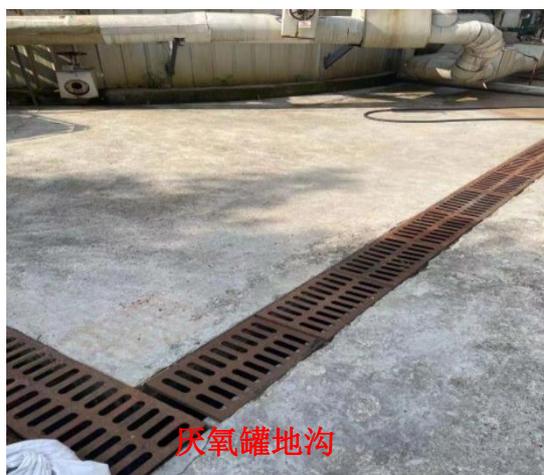
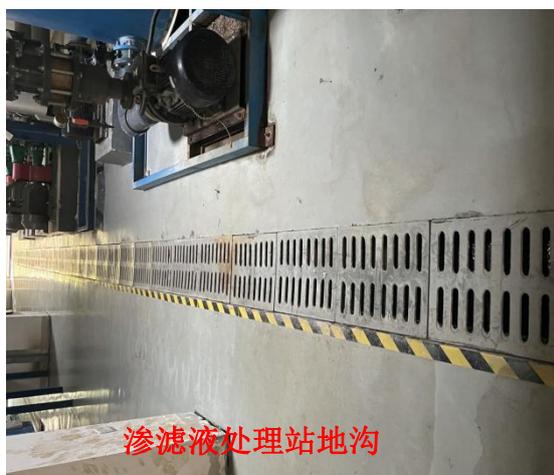
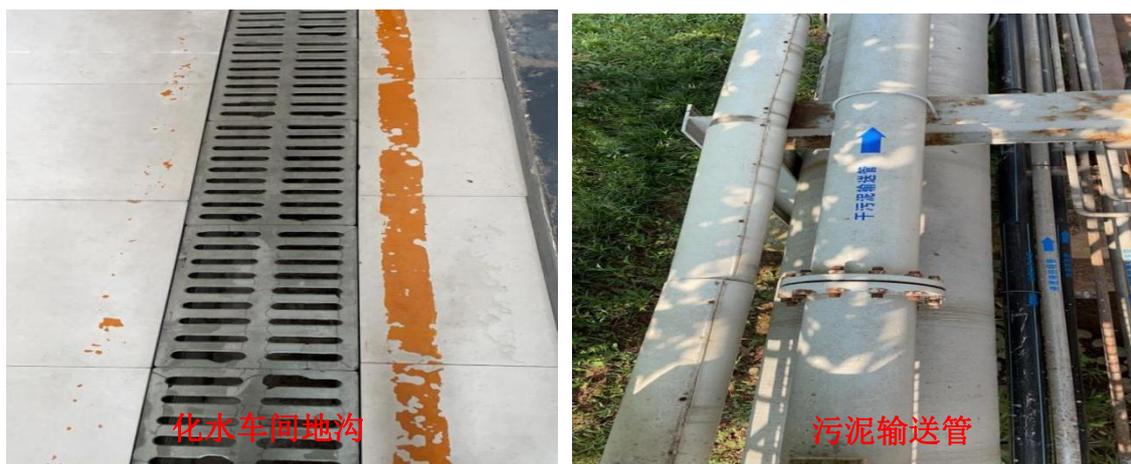
图 4-9 废水处理系统现状

序号	涉及工业活动	所处位置	现状描述	现有预防或管理措施	是否存在隐患
1	厌氧罐地沟	水处理中心	厌氧罐周围设置地沟，地沟深度30cm，内壁进行防渗处理，地沟无裂纹、破损	定期维护、建有渗漏应急应对措施。	无
2	渗滤液处理站地沟	水处理中心	渗滤液处理站设置地沟，地沟深度40cm，内壁进行防渗处理，地沟无裂纹、破损	定期维护、建有渗漏应急应对措施。	无
3	化水车间地沟	化水车间	周围设置地沟，地沟深度30cm，内壁进行防渗处理，地沟无裂纹、破损	定期维护、建有渗漏应急应对措施。	无
4	废水排放	管道沿线	已建成的地下废水管道	污泥收集设施、定期维护、建有渗漏应急应对措施	无
5	污泥输送管	水处理中心	架空输送、碳钢材质、单层，外包装一层不锈钢管道、未见破损、无渗漏痕迹、浓污泥输送管状况良好	管道阀门与接口处定期进行渗漏检查，管道每日进行巡检、建有管道渗漏应急应对措施。针对事故管理配备专业人员和泄漏收集等设备。	无

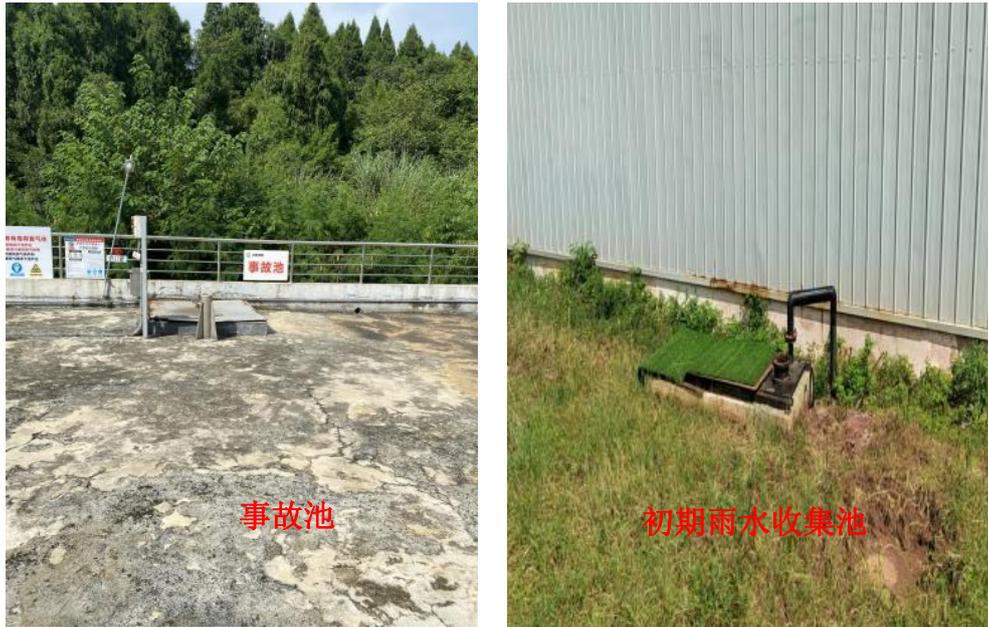
图 4-10 应急收集设施

序号	涉及工业活动	所在位置	现状描述	现有预防或管理措施	是否存在隐患
1	事故池	水处理中心	容积1800m ³ ，埋深9m，池内壁进行防渗处理	采用“环氧树脂膜+防渗混凝土+刚性垫层”进行重点防渗，厂区定期对消防废水池进行巡查检测，同时针对可能发生的泄漏事故等配备专业的人员和设施。	无
2	初期雨水收集池	引桥	容积150m ³ ，埋深5m，池内壁进行防渗处理	采用“环氧树脂膜+防渗混凝土+刚性垫层”进行重点防渗，厂区定期对初期雨水收集池进行巡查检测，同时针对可能发生的泄漏事故等配备专业的人员和设施。	无

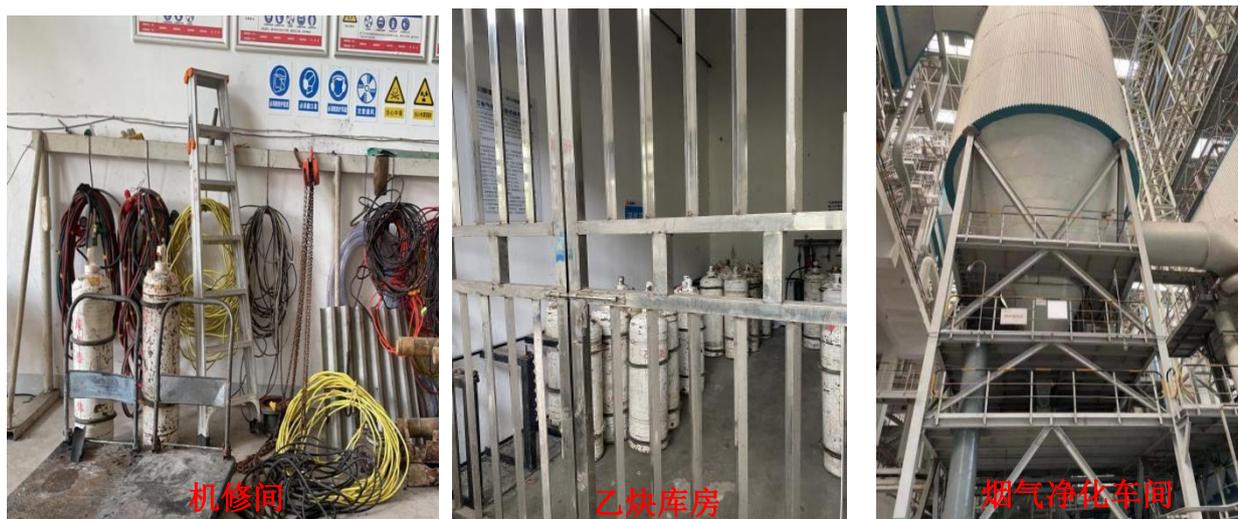
图 4-11 车间操作

序号	涉及工业活动	所在位置	现状描述	现有预防或管理措施	是否存在隐患
1	机修车间	检修室	地面采用了混凝土进行防渗处理	厂区定期进行巡查，对车间进行完整的维护，同时针对可能发生的泄漏事故等配备专业的人员和设施。	无
2	乙炔库房	乙炔房	地面采用了混凝土进行防渗处理，地面无破损	厂区定期进行巡查，对车间进行完整的维护，同时针对可能发生的泄漏事故等配备专业的人员和设施。	无
3	烟气净化车间	烟气净化间	地面采用了“环氧树脂膜+抗渗混凝土+刚性垫层”进行重点防渗处理，地面无破损	厂区定期进行巡查，对车间进行完整的维护，同时针对可能发生的泄漏事故等配备专业的人员和设施。	无
4	飞灰固化间	飞灰固化间	地面采用了混凝土进行防渗处理	厂区定期进行巡查，对车间进行完整的维护，同时针对可能发生的泄漏事故等配备专业的人员和设施。	无

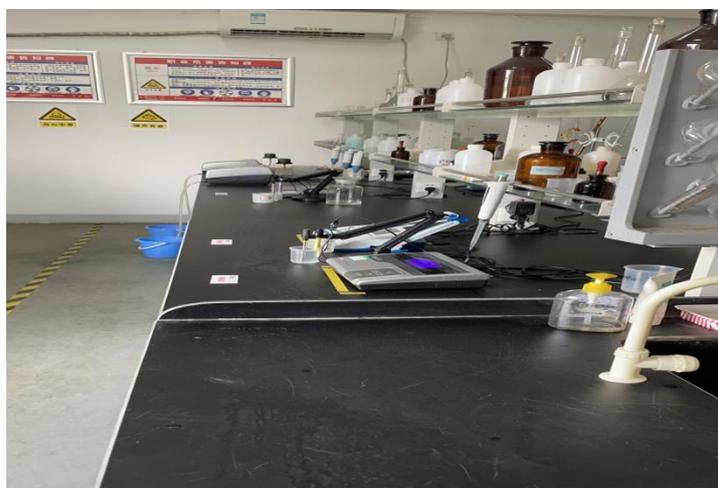
图 4-12 分析化验室

序号	涉及工业活动	所在位置	现状描述	现有预防或管理措施	是否存在隐患
1	分析化验室	/	地面采用了“环氧树脂膜+抗渗混凝土+刚性垫层”进行重点防渗处理，地面无破损	定期巡检、三防完善、滴漏设施、建有渗漏应急应对措施	无

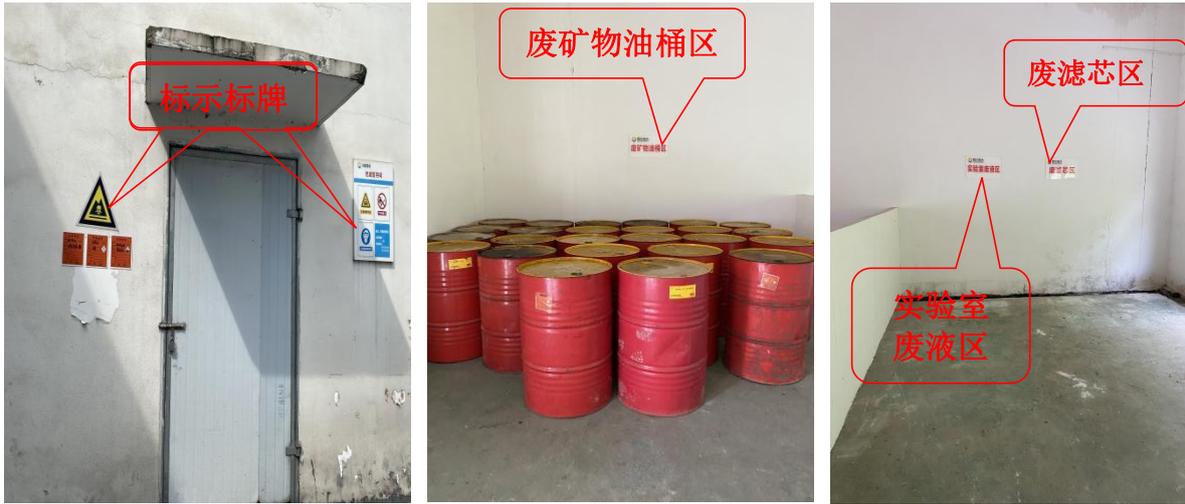
图 4-13 危废暂存点现状

序号	涉及工业活动	所在位置	现状描述	现有预防或管理措施	是否存在隐患
1	一般固废暂存	单独的固废暂存间	地面采取防渗、防腐处理	三防完善、定期检查、建有渗漏应急应对措施	无
2	危废暂存	单独的危废暂存间	地面采取防渗、防腐处理	三防完善、滴漏托盘、定期检查、建有渗漏应急应对措施	无
3	飞灰固化暂存	单独的飞灰固化暂存间	地面采取防渗、防腐处理	三防完善、定期检查、建有渗漏应急应对措施	是
4	炉渣储坑	烟气处理车间	地面采取防渗、防腐处理	三防完善、定期检查、建有渗漏应急应对措施	是

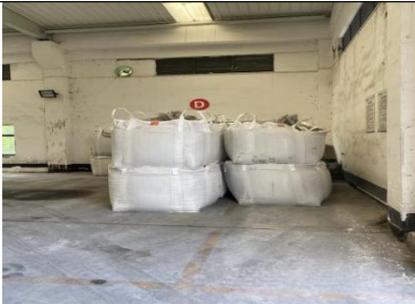
企业名称		遂宁川能能源有限公司			所属行业	D4419 其他电力生产	
现场排查负责人（签字）		郑瑞闯			排查时间	2021.8.10	
序号	涉及工业活动	重点场所或重点设施设备	位置信息	现场图片	隐患点	整改建议	备注
1	飞灰卸料	飞灰固化间	飞灰固化间与危废暂存间相隔道路

飞灰装卸过程中，会发生泄露，如果卸货时，飞灰泄露可能对区域土壤造成污染。	①将洒落飞灰及时清理，及时对地面裂缝处进行修补；②建立定期飞灰清扫制度。	
2	炉渣处置	炉渣储坑等	烟气处理车间

飞灰装卸	其他	飞灰固化间与危废暂存间相隔道路，飞灰发生散落容易造成土壤污染。	①落飞灰及时清理，及时对地面裂缝处进行修补；②建立定期飞灰清扫制度。	郑瑞闯	安环部	2021年11月前完成
炉渣处置	其他	炉渣转运处置过程中，会发生泄露，炉渣泄露可能对区域土壤造成污染。	①将洒落炉渣及时清理；②建立定期炉渣清扫制度。	郑瑞闯	安环部	2021年11月前完成

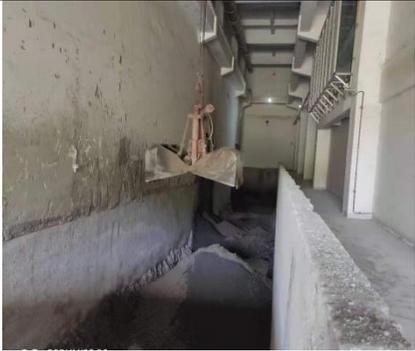
炉渣转运处置过程中，会发生泄露，炉渣泄露可能对区域土壤造成污染。	①将洒落炉渣及时清理；②建立定期炉渣清扫制度。	
3	厂区道路	进厂道路	进入垃圾运输通道坡地处

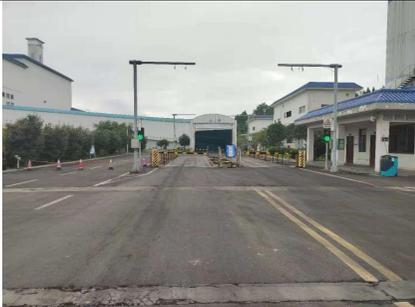
运输车通过道路进入卸货平台，通道地面有破损，运输车有渗滤液滴落地面，容易通过地面裂纹对区域土壤造成污染。	对运输地面裂缝处用符合国家标准或行业标准的水泥或抗渗混凝土进行修补。
