遂宁川能能源有限公司
土壤污染隐患排查及整改方案

编制单位：四川微谱检测技术有限公司

委托单位：遂宁川能能源有限公司

2024年5月

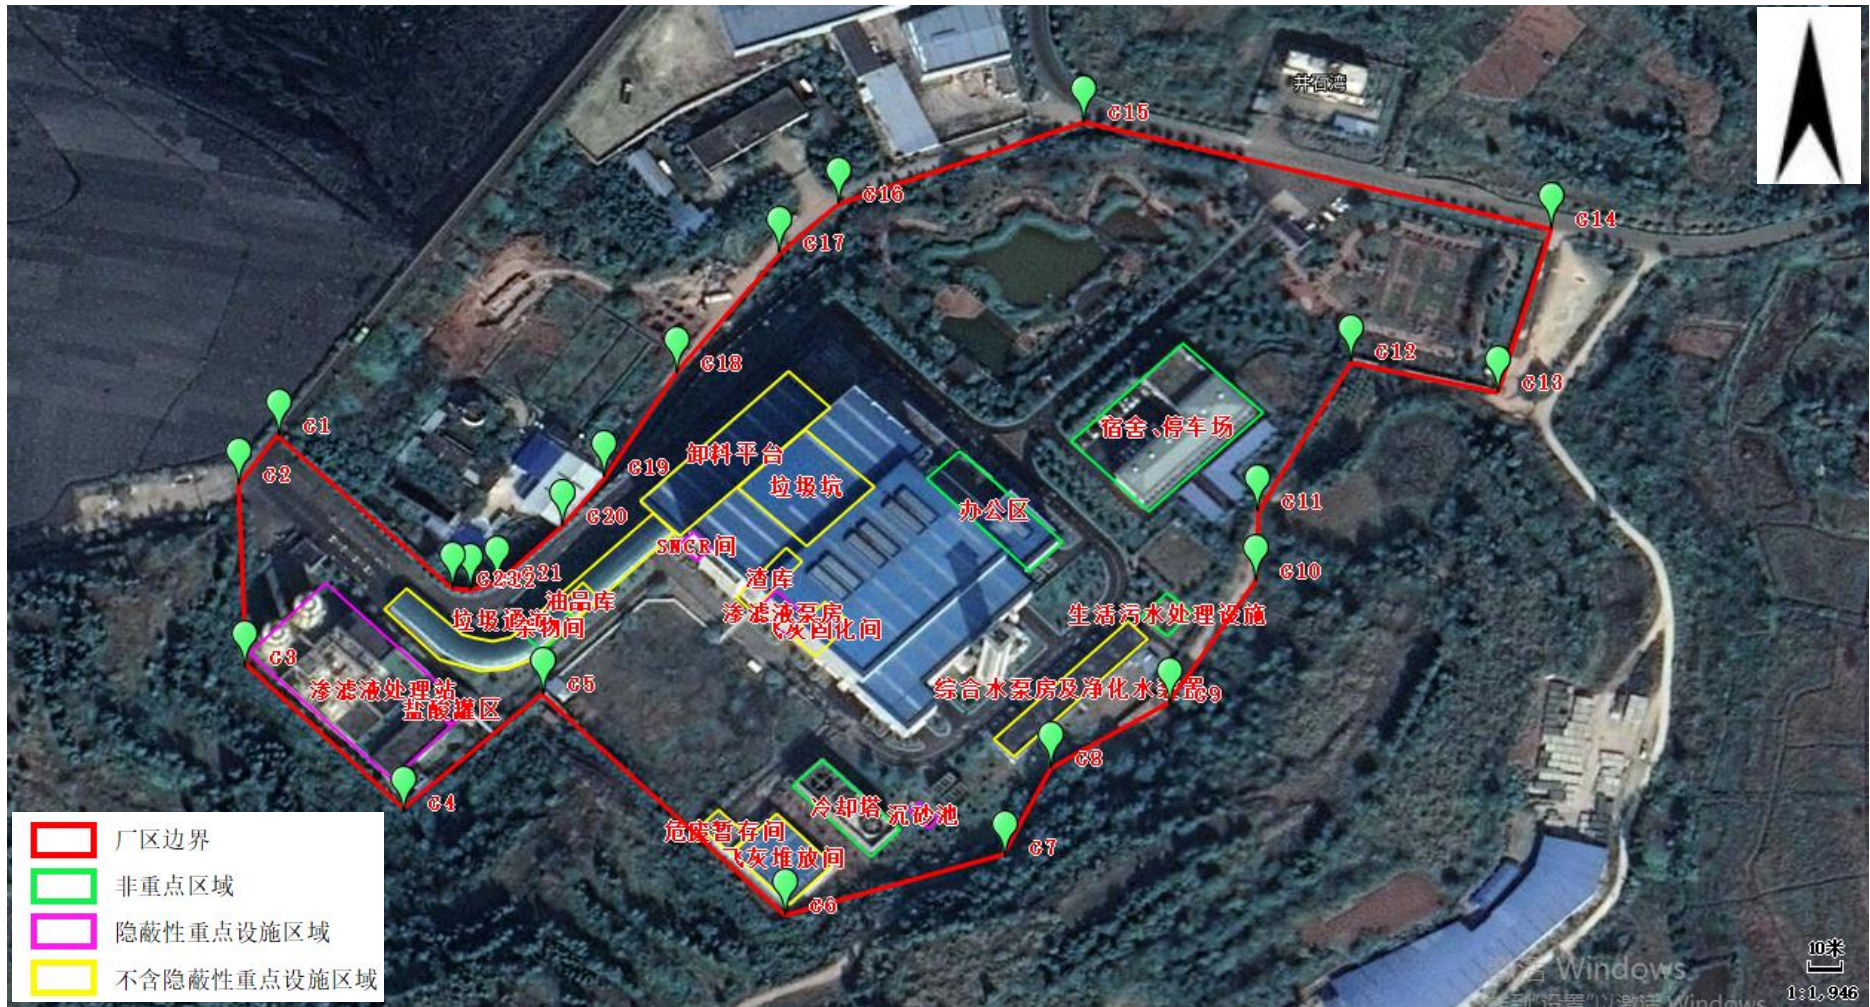
图 1-1 排查范围

根据资料收集、人员访谈，结合重点场所和重点设施分布，确定涉及有毒有害物质的区域为本次土壤污染隐患排查范围，主要包括：生活污水处理设施、综合水泵房、净化水装置、沉砂池、危废暂存间、飞灰堆放间、飞灰固化间、渗滤液泵房、渣库、SNCR间、垃圾坑、卸料平台、垃圾通道、渗滤液处理站、盐酸罐区、油品库等，具体见图1-1，拐点坐标见表1-1。

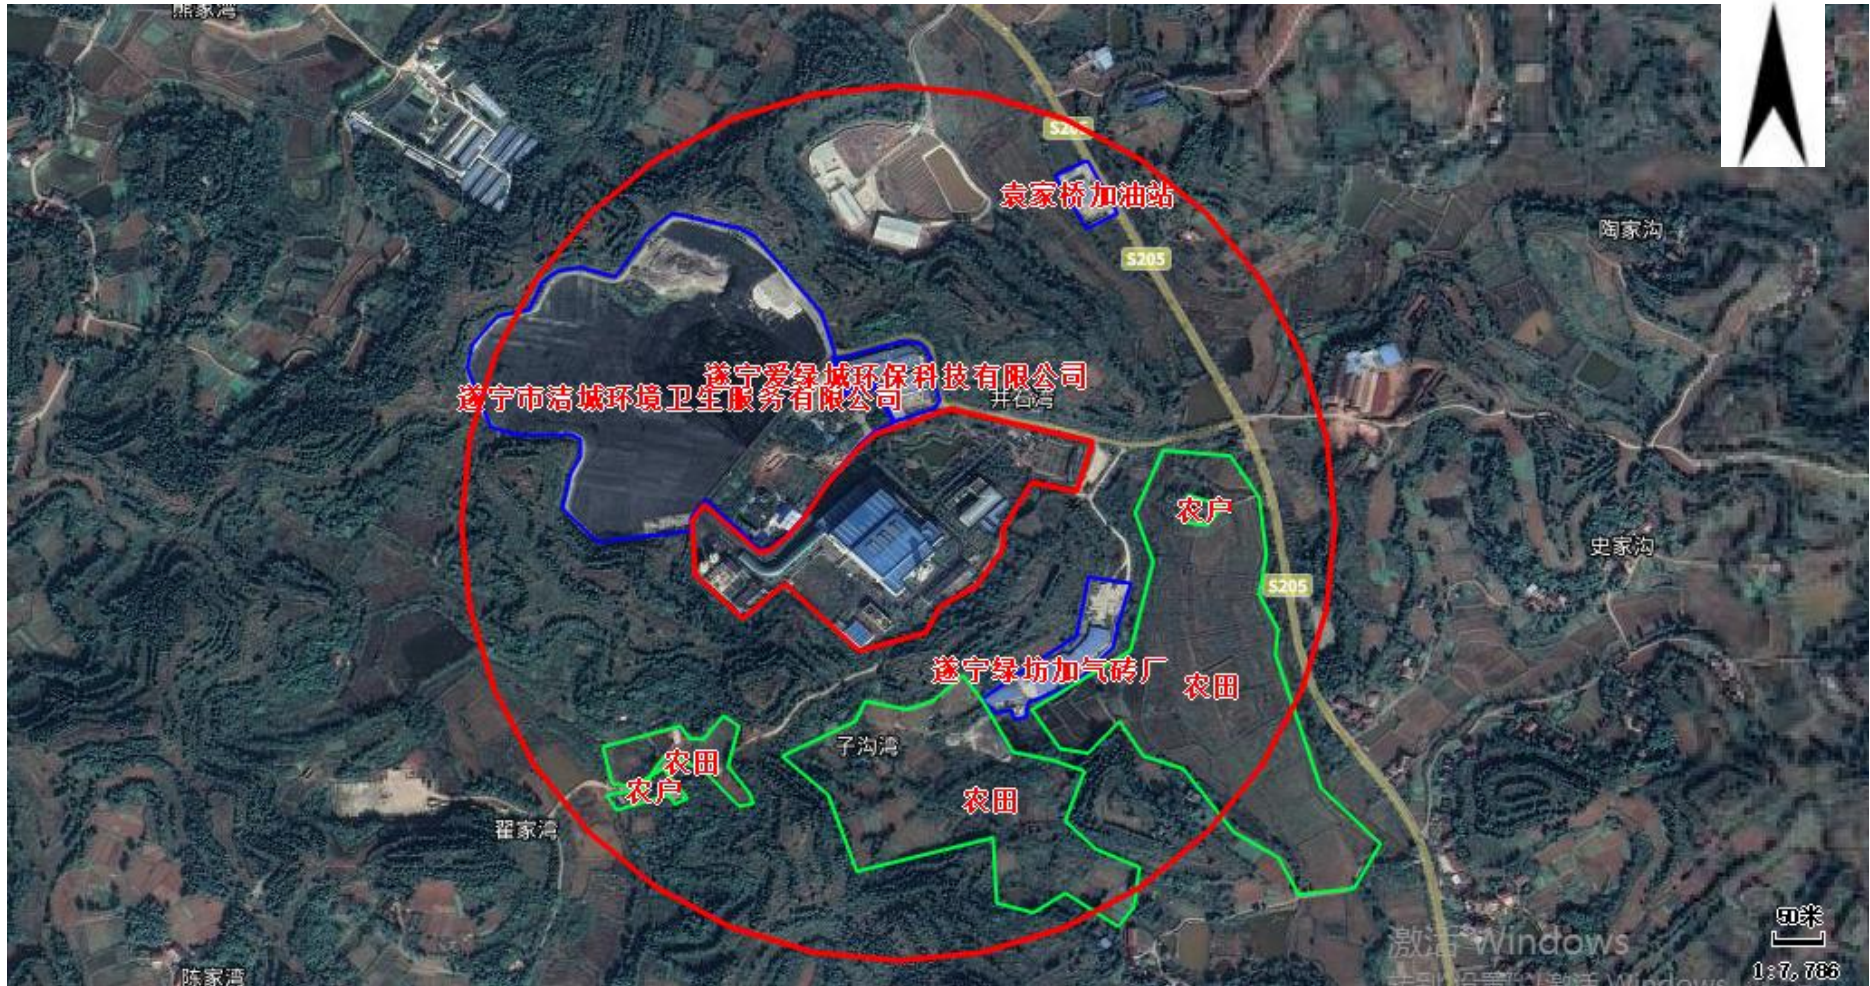
图 2-2 企业外环境关系图

企业 500m 范围内主要为工业企业、加油站、农田、农户等，具体情况见图 2-2 以及表 2-2。

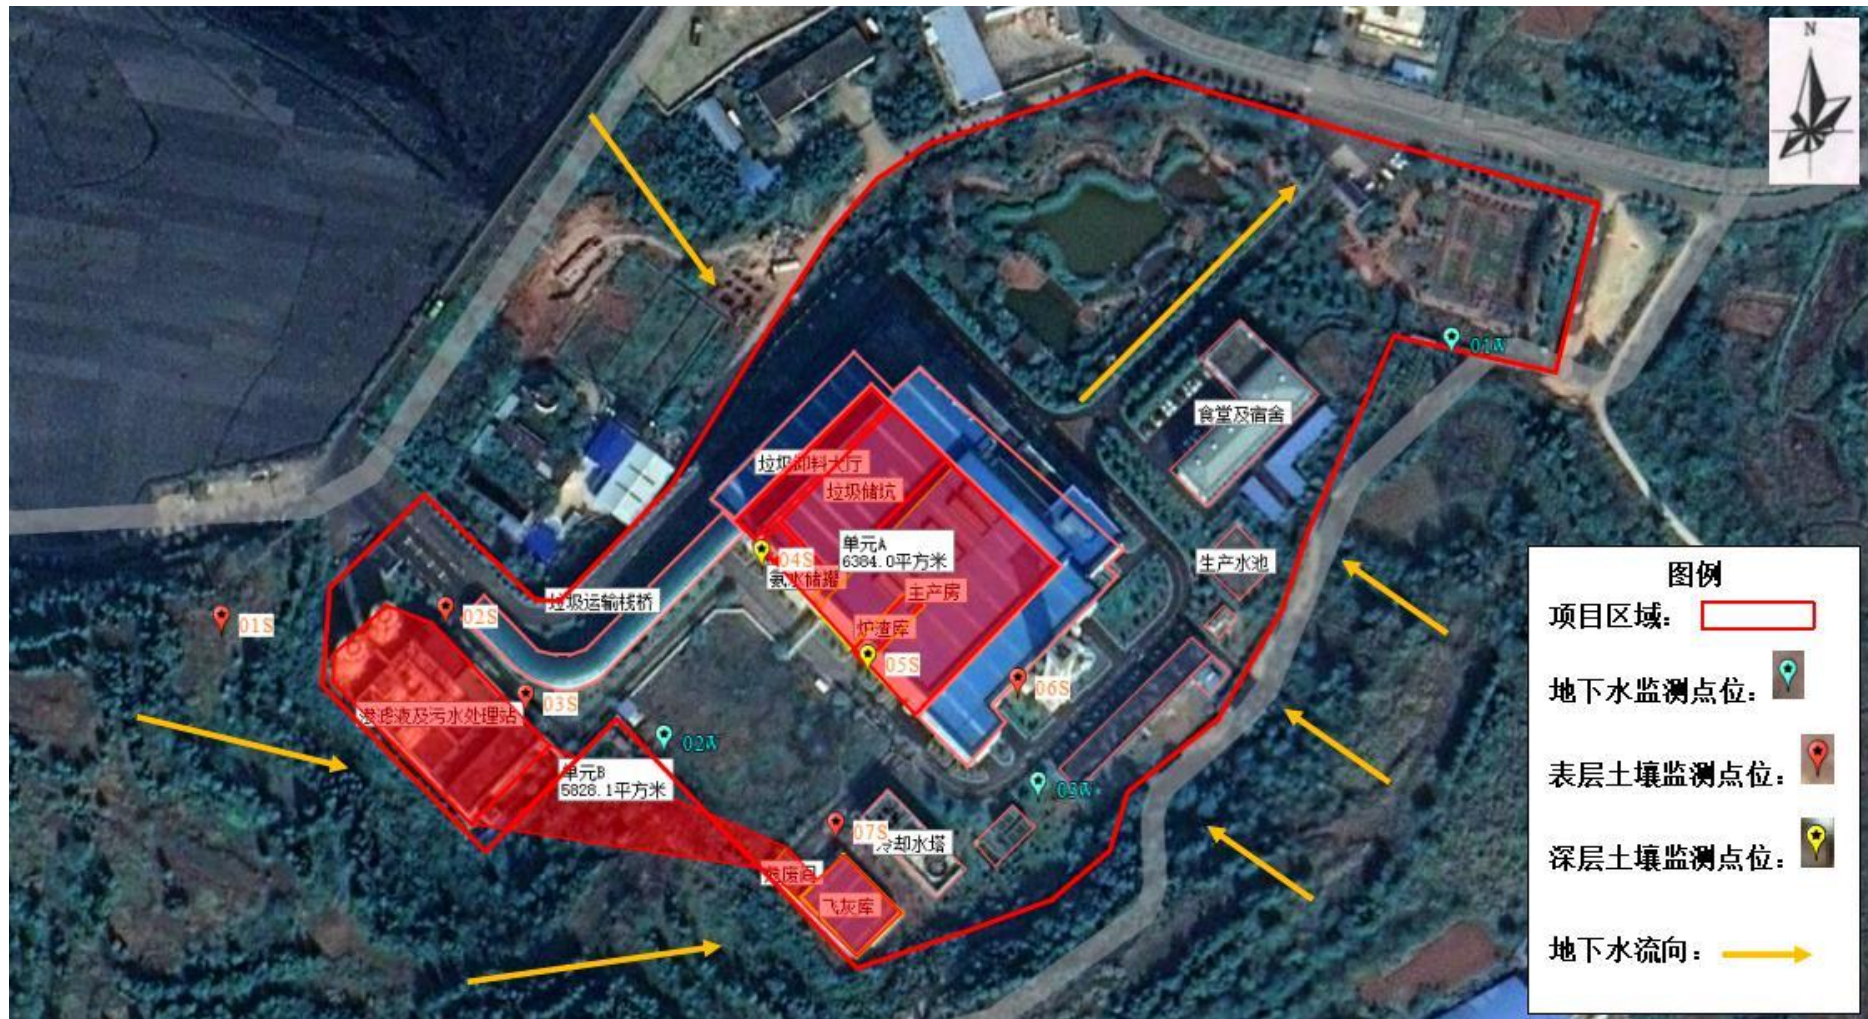
图 2-5 企业往年自行监测布点图

类别	点位位置	编号	采样深度	监测指标
土壤背景点	厂区外南东侧	01S	0~0.5m	pH、石油烃（C ₁₀ -C ₄₀ ）、二噁英类（仅 06S 点位、背景点）、锌、锰、钴、硒、钒、锑、铊、铍、钼、砷、镉、铬（六价）、铜、铅、汞、镍、四氯化碳、氯仿、氯甲烷、1,1-二氯乙烷、1,2-二氯乙烷、1,1-二氯乙烯、顺-1,2-二氯乙烯、反-1,2-二氯乙烯、二氯甲烷、1,2-二氯丙烷、1,1,1,2-四氯乙烷、1,1,2,2-四氯乙烷、四氯乙烯、1,1,1-三氯乙烷、1,1,2-三氯乙烷、三氯乙烯、1,2,3-三氯丙烷、氯乙烯、苯、氯苯、1,2-二氯苯、1,4-二氯苯、乙苯、苯乙烯、甲苯、间-二甲苯+对-二甲苯、邻-二甲苯、硝基苯、苯胺、2-氯酚、苯并[a]蒽、苯并[a]芘、苯并[b]荧蒽、苯并[k]荧蒽、蒽、二苯并[a,h]蒽、茚并[1,2,3-cd]芘、萘
土壤监测点	垃圾运输线（垃圾卸料站）西北	02S	0~0.5m	色、嗅和味、浑浊度、肉眼可见物、pH、总硬度（以 CaCO ₃ 计）、溶解性总固体、硫酸盐、氯化物、铁、锰、铜、锌、铝、挥发性酚类（以苯酚计）、阴离子表面活性剂、耗氧量（COD _{Mn} ）、氨氮、硫化物、钠、亚硝酸盐、硝酸盐、氟化物、氯化物、碘化物、汞、砷、硒、镉、铬（六价）、铅、三氯甲烷、四氯化碳、苯、甲苯、石油类、镍、钴、钒、锑、铊、铍、钼
	渗滤液处理站	03S	0~0.5m	
	焚烧炉车间西南	04S	0~12.2m	
	炉渣库西南	05S	0~6.2m	
	飞灰暂存间东北	06S	0~0.5m	
	危废间东侧绿化带	07S	0~0.5m	
地下水监测点	生产区厂界外东北侧水井	01W	含水层	
	重点监测单元 B 东侧地下水监测井	02W		
	重点监测单元 A 东南侧地下水监测井	03W

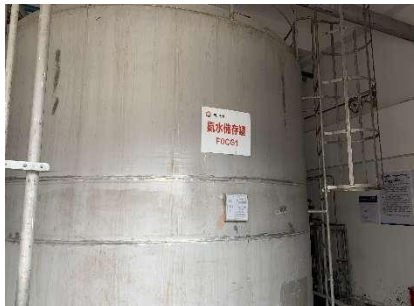
单层钢材质，容量为 30m ³ ，每天巡检、定期维护，设置了液位仪、截留沟。地面采用了混凝土进行防渗，地面无破损。	① 日常维护定期开展阴极保护有效性检查 ② 定期检查泄漏检测设施，确保正常运行 ③ 日常维护	<input checked="" type="checkbox"/> 可忽略 <input type="checkbox"/> 可能产生 <input type="checkbox"/> 易产生 <input type="checkbox"/> 极易产生

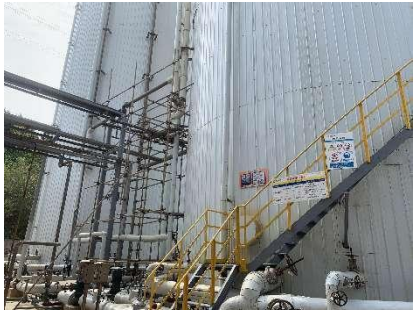
2 个容量为 1600m ³ 的碳钢防腐材质储罐,每天巡检、定期维护,设置了液位仪、截留沟。	① 日常维护定期开展阴极保护有效性检查 ② 定期检查泄漏检测设施,确保正常运行 ③ 日常维护	<input checked="" type="checkbox"/> 可忽略 <input type="checkbox"/> 可能产生 <input type="checkbox"/> 易产生 <input type="checkbox"/> 极易产生

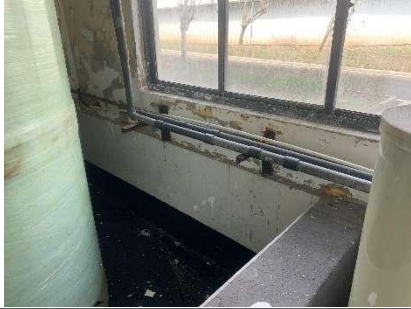
为地上管道，管道各连接处与地面均较为洁净，无泄露痕迹，管道下方均做重点防渗处理		<input checked="" type="checkbox"/> 可忽略 <input type="checkbox"/> 可能产生 <input type="checkbox"/> 易产生 <input type="checkbox"/> 极易产生
废水管道

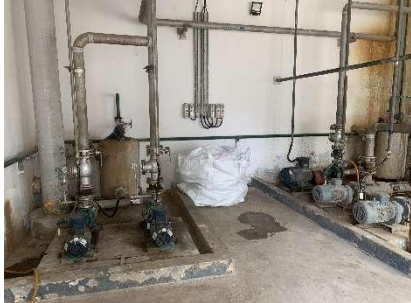
为地上管道，管道各连接处与地面均较为洁净，无泄露痕迹，管道下方均做重点防渗处理		<input checked="" type="checkbox"/> 可忽略 <input type="checkbox"/> 可能产生 <input type="checkbox"/> 易产生 <input type="checkbox"/> 极易产生

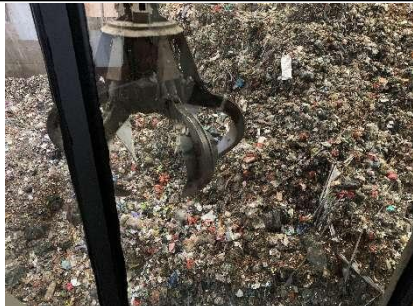
容积 930m ³ , 定时车间巡检、采取“环氧树脂膜+防渗混凝土+刚性垫层”防渗。三防完善、建有渗漏应急应对措施	①定期开展防渗效果检查; ②日常目视检查; ③日常维护	<input checked="" type="checkbox"/> 可忽略 <input type="checkbox"/> 可能产生 <input type="checkbox"/> 易产生 <input type="checkbox"/> 极易产生

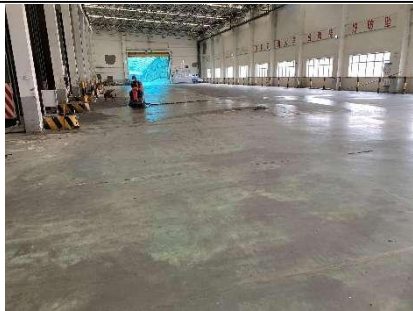
卸货平台在整体建筑 2 楼，采取“环氧涂料+抗渗混凝土”防渗。	①日常目视检查； ②有效应对泄露事件	<input checked="" type="checkbox"/> 可忽略 <input type="checkbox"/> 可能产生 <input type="checkbox"/> 易产生 <input type="checkbox"/> 极易产生
飞灰卸料口

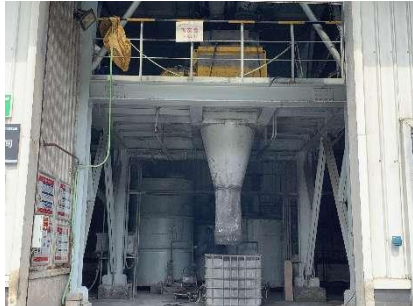
卸料口地面做重点防渗处理	①日常目视检查； ②有效应对泄露事件	<input checked="" type="checkbox"/> 可忽略 <input type="checkbox"/> 可能产生 <input type="checkbox"/> 易产生 <input type="checkbox"/> 极易产生

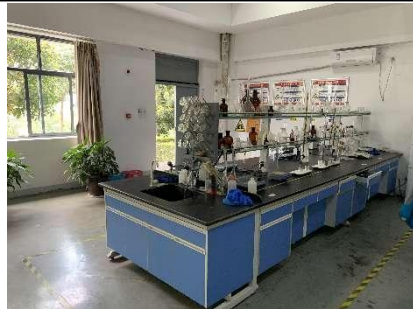
分析化验室位于渗滤液处理设施二楼，地面做重点防渗处理，无渗漏痕迹	①定期检测密封和防渗效果； ②日常维护和目视检查	<input checked="" type="checkbox"/> 可忽略 <input type="checkbox"/> 可能产生 <input type="checkbox"/> 易产生 <input type="checkbox"/> 极易产生

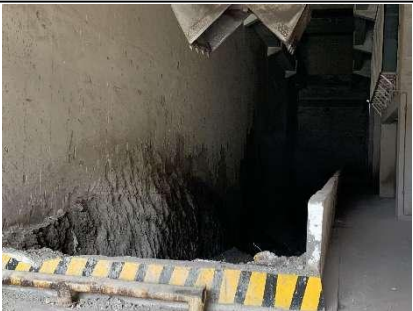
渣库采取采取重点防渗、防腐处理,有效容积 612m ³ ,深 3m		<input checked="" type="checkbox"/> 可忽略 <input type="checkbox"/> 可能产生 <input type="checkbox"/> 易产生 <input type="checkbox"/> 极易产生

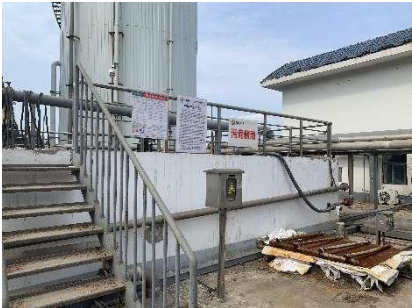
池体无相关防渗资料，未开展相关满水试验等防渗检查措施。	1、根据 GB50141 定期对水池做满水试验（2-3 年一次），如不满足相应渗水量要求，则需立即停止使用，对池体进行重点防渗，并记录防渗施工过程；2、定期对池体防渗情况进行维护	/

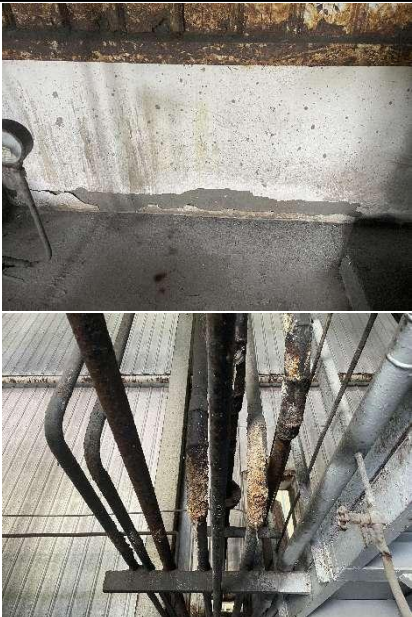
<p>9</p>	<p>生产区</p>	<p>飞灰固化间</p>	<p>E: 105.640316° N: 30.394656°</p>

<p>飞灰固化间操作间不规范，未阻挡飞灰冲洗液，墙面和部分管道腐蚀严重</p>	<p>1、对现有飞灰固化间管道进行全面检修，及时更换腐蚀严重的管道；2、及时修复墙面破损处；3、加强管理，定期检查管道泄漏及地面防渗情况</p>	<p>/</p>
<p>10</p>		<p>膜处理车间</p>	<p>E: 105.638587° N: 30.394428°</p>

- 1、氨水装卸口地面处有少量渗漏痕迹，但无围堰、托盘等防泄露措施。
- 2、盐酸装卸口地面未作重点防渗处理，地面处有少量渗漏痕迹，但无围堰、托盘等防泄露措施。
- 3、油品库油桶下方未放置托盘等，如发生泄漏可能外流至油品库外。
- 4、飞灰固化间操作间不规范，未阻挡飞灰冲洗液，墙面和部分管道腐蚀严重。
- 5、膜处理车间地面部分破损，存在跑、冒、滴、漏现象。
- 6、企业沉砂池、初期雨水收集池、A/O池、初沉池、污泥存储池、事故应急池均无相关防渗资料，未开展相关满水试验等防渗检查措施。

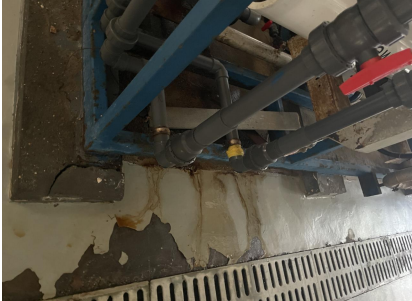
<p>地面部分破损，存在跑、冒、滴、漏现象</p>	<p>1、及时修复地面破损处；2、加强管理，定期检查管道泄漏及地面防渗情况</p>	<p>/</p>

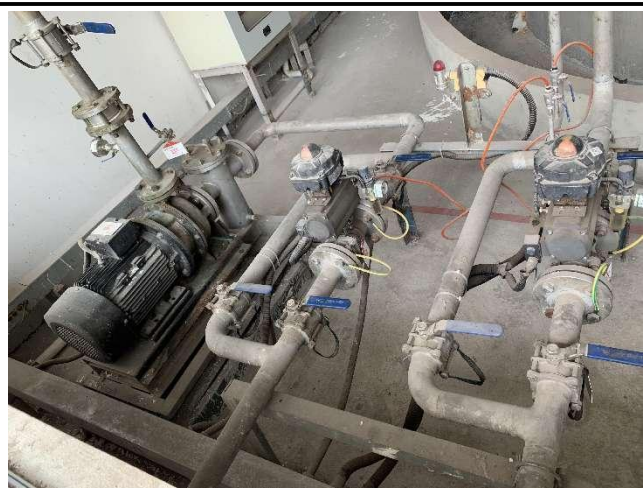
名称	现场照片	实际采取的土壤污染防治设施及措施		土壤污染可能性
		设施	措施	
氨水装卸口	 	手动控制阀门开关，有明确的操作规范及注意事项要求，装卸口地面处有少量渗漏痕迹，但无围堰、托盘等防泄露措施。	① 自动化控制或者由熟练操作 ② 设置清晰的灌注和抽出说明标识牌，	<input type="checkbox"/> 可忽略 <input checked="" type="checkbox"/> 可能产生 <input type="checkbox"/> 易产生 <input type="checkbox"/> 极易产生
盐酸装卸口	 	装卸口地面未做重点防渗处理，手动控制阀门开关，有明确的操作规范及注意事项要求，装卸口地面处有少量渗漏痕迹。	特别注意输送软管与装载车连接处 ③ 无有效应对泄漏事件的措施	<input type="checkbox"/> 可忽略 <input checked="" type="checkbox"/> 可能产生 <input type="checkbox"/> 易产生 <input type="checkbox"/> 极易产生

- 1、对运输管道开展一次管道渗漏情况检测，并根据管道检测结果开展管道维护。隐患整改过程应建立具体实施方案和隐患整改台账，并存入档案。
- 2、对厂区硬化地面的裂缝进行修补，重点关注主体车间、渗滤液处理站、垃圾运输栈道，完善固体物质储存、堆放的“三防”措施。
- 3、加强化学品药剂、垃圾转运过程中监督，建立应急机制，一旦发生扬撒、包装破损等现象，及时采取措施集中收集，避免固态物质进入土壤。
- 4、根据《重点监管单位土壤污染隐患排查指南（试行）》，完善土壤污染隐患排查档案，包括但不限于：土壤污染隐患排查及整改方案、定期检查与日常维护记录单、隐患排查台账、隐患整改方案、隐患整改台账。

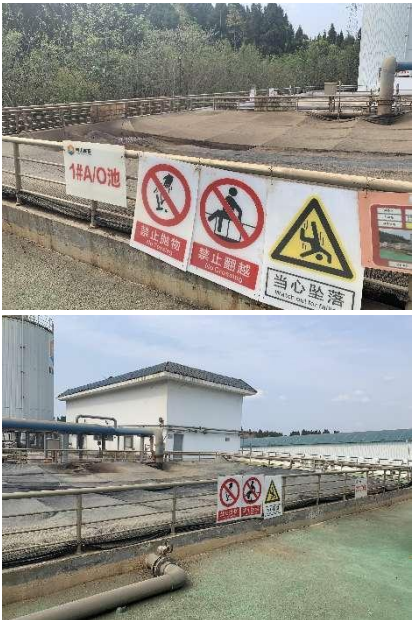
3		A/O 池	E: 105.638696° N: 30.394388°

池体无相关防渗资料，未开展相关满水试验等防渗检查措施。	1、根据 GB50141 定期对水池做满水试验（2-3 年一次），如不满足相应渗水量要求，则需立即停止使用，对池体进行重点防渗，并记录防渗施工过程；2、定期对池体防渗情况进行维护	/
4		初沉池	E: 105.638477° N: 30.394535°

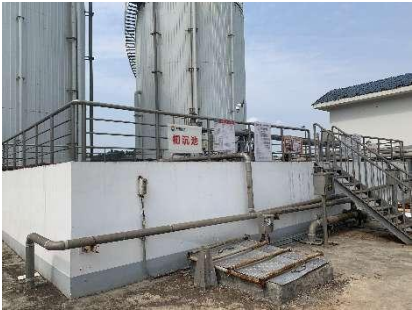
池体无相关防渗资料，未开展相关满水试验等防渗检查措施。	1、根据 GB50141 定期对水池做满水试验（2-3 年一次），如不满足相应渗水量要求，则需立即停止使用，对池体进行重点防渗，并记录防渗施工过程；2、定期对池体防渗情况进行维护	/

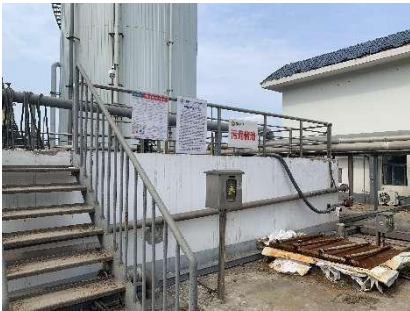
5		污泥存储池	E: 105.638543° N: 30.394596°

池体无相关防渗资料，未开展相关满水试验等防渗检查措施。	1、根据 GB50141 定期对水池做满水试验（2-3 年一次），如不满足相应渗水量要求，则需立即停止使用，对池体进行重点防渗，并记录防渗施工过程；2、定期对池体防渗情况进行维护	/
6	散装液体物料装卸	氨水装卸口	E: 105.639848° N: 30.394936°	 	地面处有少量渗漏痕迹，但无围堰、托盘等防泄露措施。	1、装卸口下方放置耐腐蚀材料托盘；2、定期对装卸口密封性作检查；3、加强管理，及时清洁装卸口附近地面	/
7		盐酸装卸口	E: 105.639035° N: 30.394354°	 	装卸口地面未做重点防渗处理，地面处有少量渗漏痕迹，但无围堰、托盘等防泄露措施。	1、增加快速接头和阀门，卸料口地面需做防渗处理；2、定期对装卸口密封性作检查；3、加强管理，及时清洁装卸口附近地面	/
