报告编号: WSC-22050054-HJ-09-C3 页码: 1 / 5

检测报告

仁寿川能环保能源有限公司年度环境检测

仁寿川能环保能源有限公司

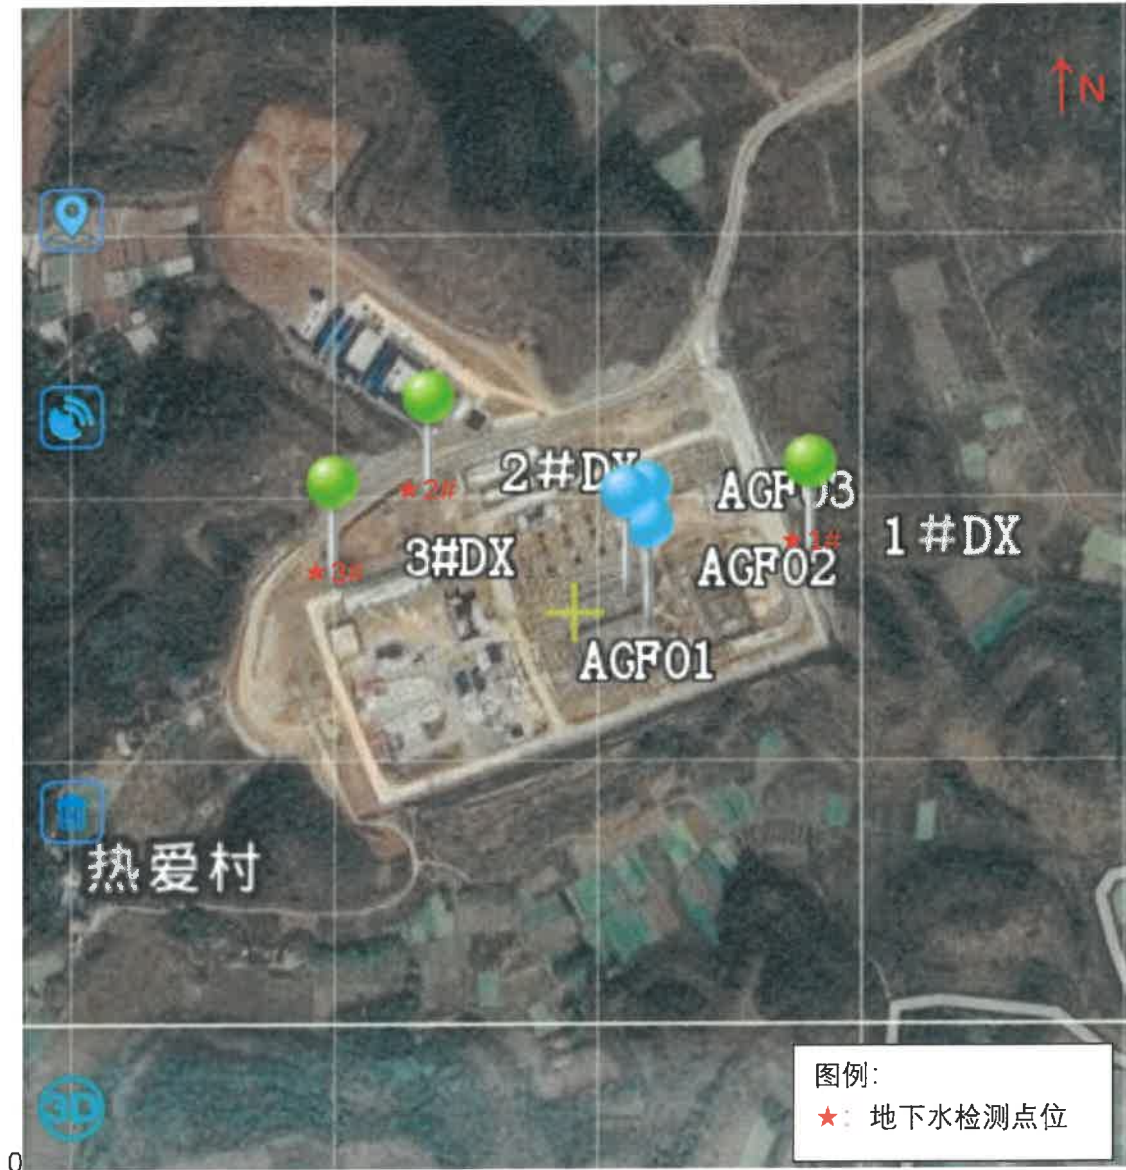
图 5-1 检测点位示意图

5.1 检测点位示意图

检测类别	检测点位	经纬度	检测项目	样品状态	检测天数/频次
地下水	1#监测井	E:104.239965° N:29.936601°	五日生化需氧量、化学需氧量	无色、透明、 无味	检测1天 1次/天
	2#监测井	E:104.236972° N:29.937041°		微黄、透明、 无味	
	3#监测井	E:104.236232° N:29.936457°		无色、透明、 无味
